Дарко НАКОВ¹, Тони АРАНЃЕЛОВСКИ², Дејан ЈАНЕВ³

ПОПРАВКА И САНАЦИЈА НА ПРЕФАБРИКУВАНИ АРМИРАНОБЕТОНСКИ ПОРТАЛИ

REPAIR AND REHABILITATION OF PREFABRICATED REINFORCED CONCRETE PORTAL FRAMES

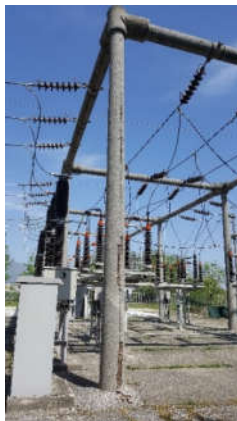
Сл. 2. Армирано бетонски портал, тип 1 – столб S1

а) Затекнатата состојба на столб S1

Регистрирани оштетувања:
Отпаднат заштитен слој (1), кородирана арматура (2), подолжни пукнатини (3), пукнатини на спој на оплата (5).

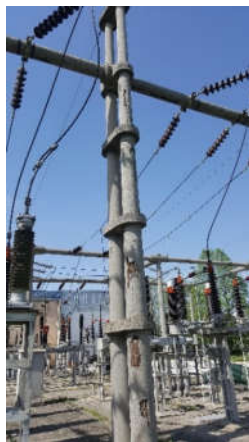
Сл. 3. Армиранобетонски портал, тип 2 – столб S10

а) Затекнатата состојба на столб S10

Регистрирани оштетувања:
Отпаднат заштитен слој (1), кородирана арматура (2), подолжни (3) и попречни пукнатини (4), пукнатини на спој на оплата (5).

Од прикажаните резултати може да се забележи дека кај армиранобетонскиот портал, тип 1, кај столб S1 е надмината максимално дозволената деформација која за конзолен столб изнесува $L/150=7.5/150=0.050m$. Кај армирано бетонскиот портал, тип 2, за столб S10 кој се состои од двојни столбови, деформациите се во рамки на дозволените.

Како прва мерка потребно е да се овозможи враќање во првобитната вертикална положба на закривените столбови. Оваа мерка е предвидена како начин на осигурување на глобалната стабилност на конструктивните системи на порталите и е предвидено да се одвива во неколку чекори. Првиот чекор е утврдување на местоположбата од која ќе се врши исправањето на закривените столбови. Овде мора да се нагласи дека некои од столбовите се деформирани само во еден, но некои се деформирани во два правци, па постапката за некои од столбовите ќе треба да се повтори два пати. Вториот чекор се состои од стабилизација на столбовите со челични косници. Третиот чекор опфаќа рачен ископ и отстранување на опширниот слој (темелот од насипан материјал) во површина од $1\text{m}/1\text{m}$ за единечните и $1\text{m}/1.65\text{m}$ за двојните столбови, на длабочина од околу 2m . Четвртиот чекор се состои во навлекување на столбовите и исправање на закривеноста преку тирфори. Овој чекор се одвива во задолжително присуство на геодет и вршење на геодетско снимање со кое се контролира вертикалноста. Откако столбовите ќе бидат доведени во вертикална положба, во петтиот чекор се врши армирање и бетонирање на темелот со МБ30, со што се овозможува далеку подобро конзолно вкештување на столбовите. По постигнување на потребната јакост на бетонот, може да се отстранат челичните косници и да се продолжи со мерките за санација на елементите.

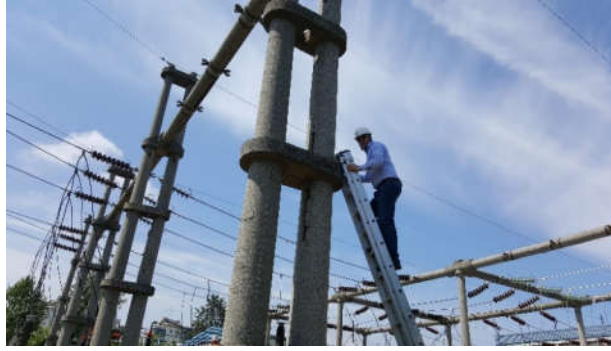
Сл. 4. Армиранобетонски портал, тип 2 – греди G11- G13

а) Затекната состојба на греди G11-G13.

Регистрирани оштетувања: Отпаднат заштитен слој (1), кородирана арматура (2), пукнатини на спој на оплата (5).

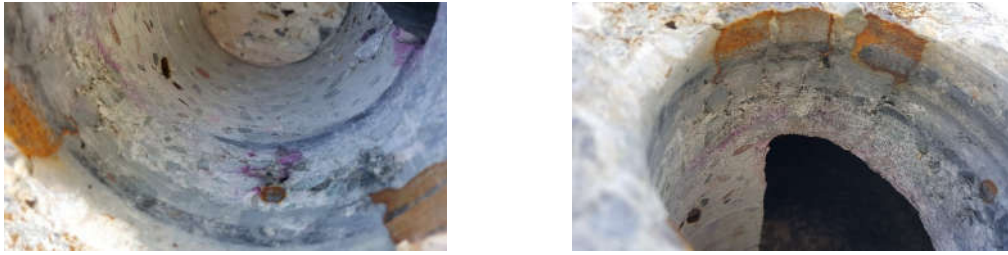
Сл. 7. Контрола на карбонизација на пресекот

Испитувањето на карбонизација на бетонот е спроведено со 1% раствор на фенолфталеин и 70% етил алкохол. Фенолфталеинот има способност за боење на површината на бетонот во розево – виолетова доколку бетонот не претрпел карбонизација, а обоеност не се појавува во карбонизираните дел од пресекот. Резултатите од испитувањето на лице место покажуваат дека поголем дел од вкупната дебелина на прстенастиот кружен пресек која изнесува 10cm е карбонизиран. Средната вредност на длабочината на карбонизација измерена на 10 места изнесува 6cm.
