## ПУКНАТИНИ КАЈ АРМИРАНОБЕТОНСКИ КОНСТРУКЦИИ ОД СПРЕЧЕНИ ПРИНУДНИ ДЕФОРМАЦИИ – ПРИМЕРИ ОД ПРАКСА

Во овој труд анализирани се последиците од занемарувањето на овие ефекти на два реални примери од пракса: безредова меѓукатна конструкција на армиранобетонска зграда и армиранобетонски сид во состав на резервоар за вода.

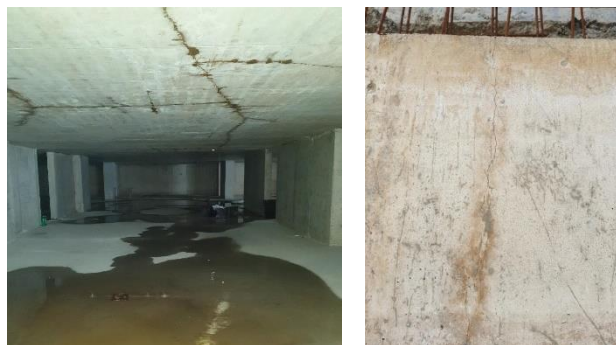
Сл. 3. Видливи пукнатини на аб. плоча и аб. ободен сид

пукнатини во ободните и внатрешните аб. сидови. Максималната измерена вертикална деформација изнесува 3cm, додека максималниот отвор на пукнатина во плочата е 0.80mm, а во сидовите 1.00mm.

За утврдување на длабочините на продирање на пукнатините извршено е вадење на кернови на местата на пукнатините. Од извадените кернови, забележано е дека пукнатините продираат низ целата дебелина на плочата.

Од добиените резултати од нумеричката анализа може да се заклучи дека основна причина за појавата на пукнатините е собирањето на бетонот при спречени деформации. Со оглед на тоа дека на денот кога е вршено бетонирањето на плочата, е евидентирана температура во Градежниот дневник од  $T=39^{\circ}\text{C}$ , може да се заклучи дека тоа само го зголемило развојот на собирањето при сушење на бетонот и дополнително придонело за настанатата ситуација.

Овој заклучок произлегува и од формата, распоредот и простирањето на пукнатините по целата дебелина на армиранобетонскиот пресек. Пукнатините кои се последица на вертикални товари во експлоатација се развиваат на затегнатата страна од пресекот и продираат до неутралната оска. За разлика од нив, регистрираните пукнатини на објектот се од сосема различен карактер. Тие произлегуваат од големи аксијални сили на затегнување кои се јавиле поради непостоењето на дилатациона разделница, големата дебелина на безредовата плоча и крутите вертикални елементи-сидови кои ги спречуваат деформациите од собирање на бетонот. Врз основа на измерените отвори на пукнатини во плочата, чиј ред на големина е до  $0.80\text{mm}$ , може да се претпостави дека напрегањата во вградената арматура се со висок интензитет.

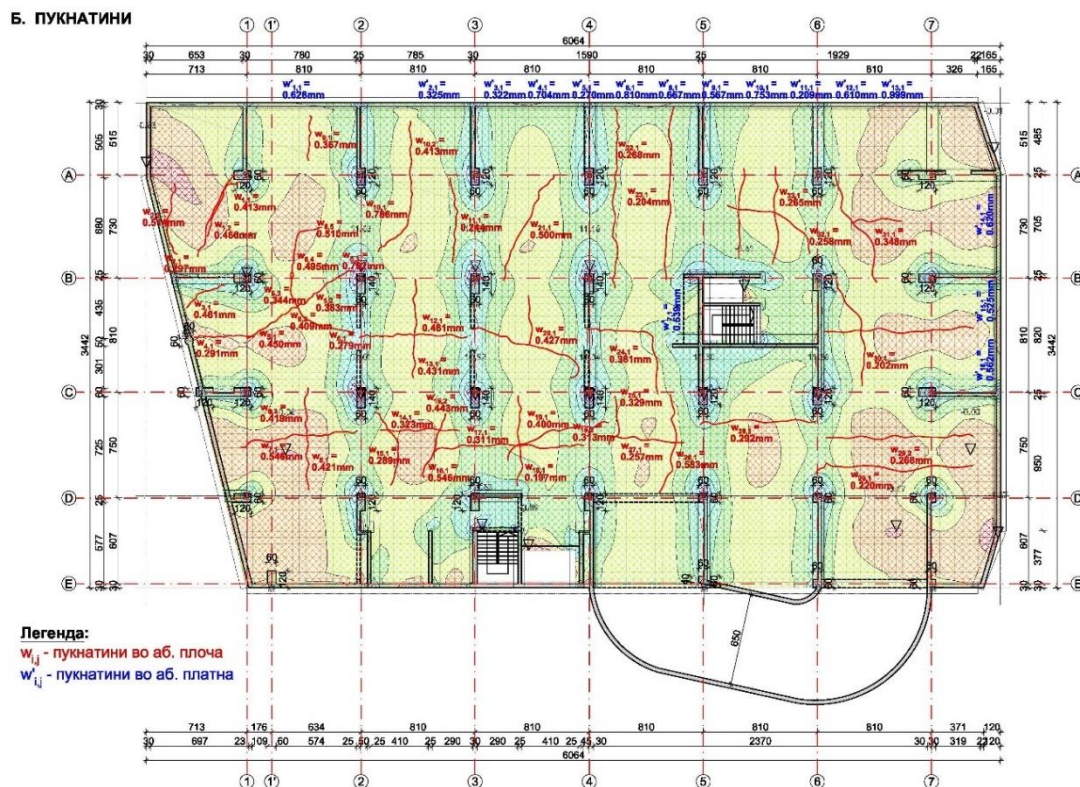
При визуелниот преглед на конструкцијата, забележано е дека речиси сите пукнатини се протегаат во средната третина на распонот. Поради тоа, вниманието е насочено кон тој пресек. Во него усвоена и вградена е арматура само во долната зона. Од извршената нумеричка анализа констатирано е дека критичните пресеци се целосно затегнати, односно затегнување се јавува и во долна и во горна зона, па логично е и пукнатините да се протегаат по целата висина на пресекот. Во овие случаи, при дејство на релативно мал момент на свиткување и голема аксијална сила на затегнување, се јавува случај на целосно затегнат пресек во областа на малиот ексцентрицитет, за кој е потребна значителна арматура во двете зони. На Сл. 4 преклопени се напрегањата на затегнување на горниот раб на армиранбетонската плоча со распоредот на измерените пукнатини.

Сл. 4. Преклопена слика на напрегања на горен раб со распоред на пукнатини на плоча

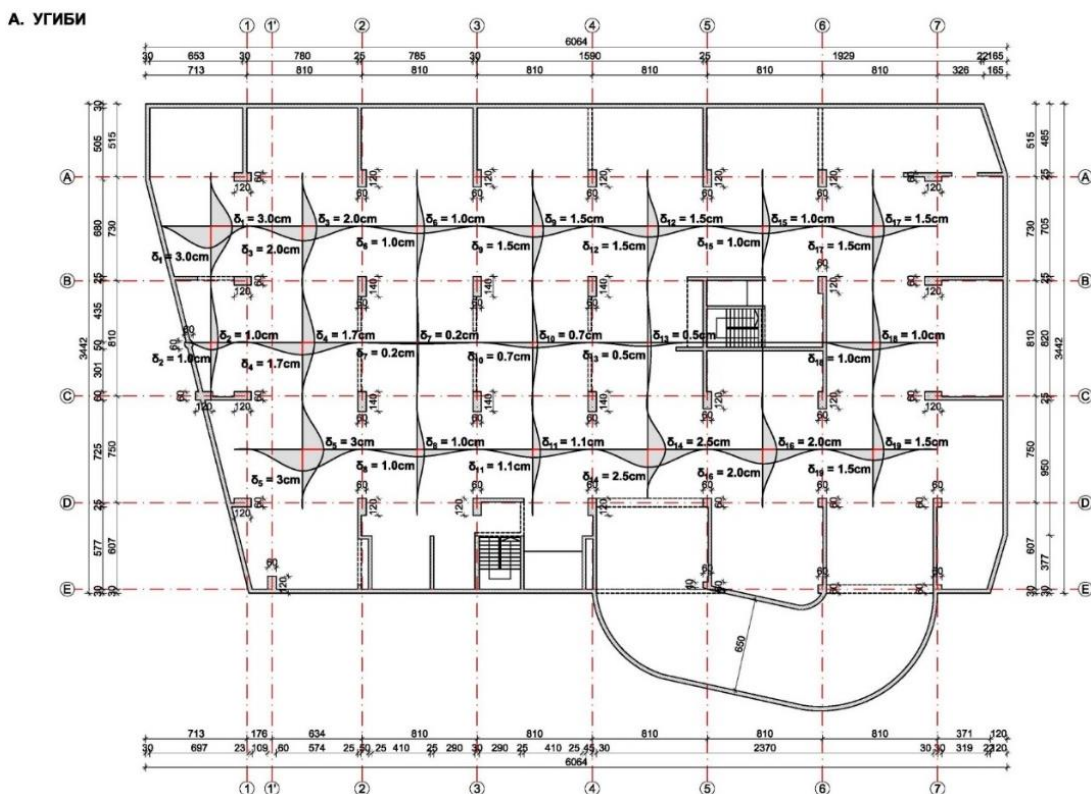
Распоредот и отворот на пукнатините во меѓукатната конструкција посредно влијаат и на големината на вертикалните деформации. По моментот на отстранувањето на потпорите од оплатата на плочата, забележан е континуиран раст на деформациите во текот на следните четири месеци под дејство на сопствената тежина. При пресметувањето на деформациите, земени се предвид квалитетот и геометриските карактеристики на пресеците на вградениот бетон и арматура, а за анализа употребен е методот на Branson [2]. Од извршените пресметки добиено е дека пресметната вертикална деформација ( $2.995\text{cm}$ ) од сопствена тежина соодветствува со измерената ( $3.0\text{cm}$ ). Измерените деформации се прикажани на Сл. 5 и по вредност се блиску до максималните пропишани.

Сл. 5. Измерени вертикални деформации – отклони

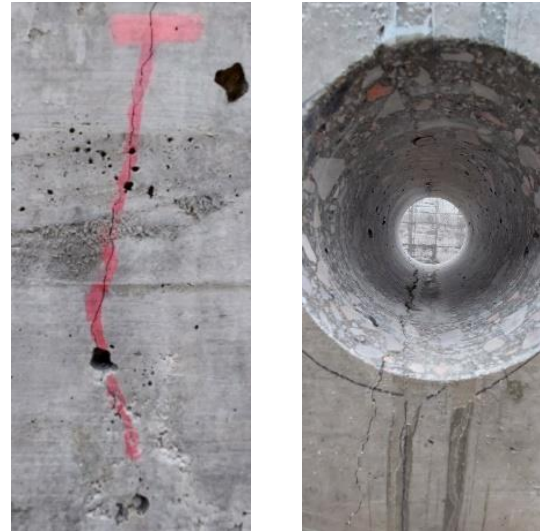
На сидовите VIII, IX и X, кои по висина се бетонирани во два такта (од 3.2m и 2.5m) неколку дена по отстранување на оплатата, евидентирани се поголем број на пукнатини чиј распоред е регистриран при првиот визуелен преглед на објектот.

Сл. 8. Видливи пукнатини во сидови

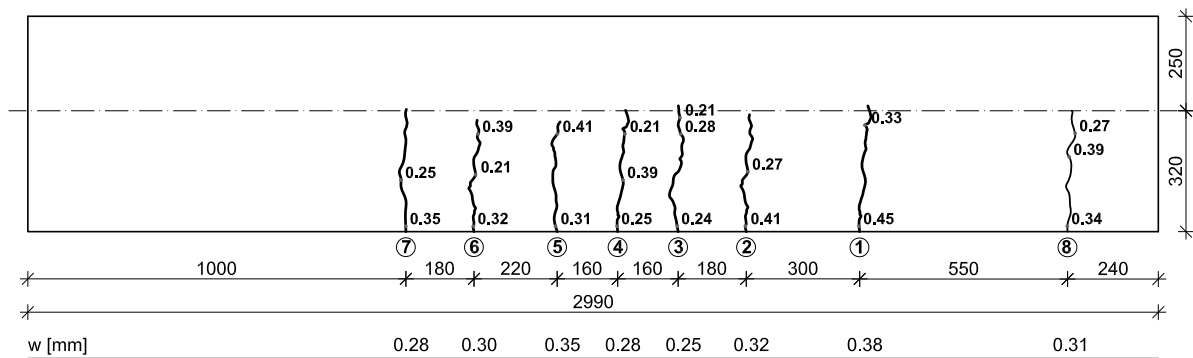
Широчината на секоја од пукнатините е мерена на неколку места по нејзината должина, при што максималната вредност изнесува 0.38mm (Сл. 9) и таа е поголема од граничната вредност за ваков тип на објекти (0.1mm).

Сл. 9. Измерени пукнатини на еден од сидовите

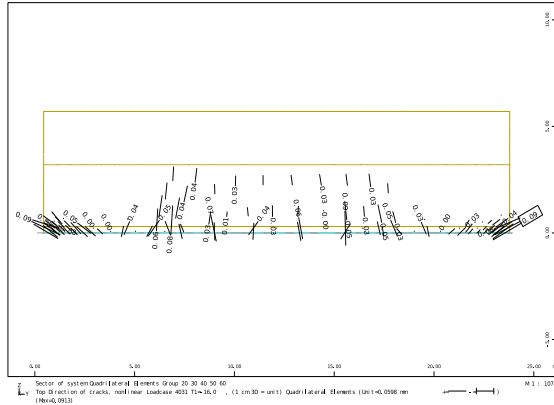
Пресметката на отворот на пукнатините во секоја фаза на градење е направена со материјална нелинеарна анализа. Распоредот и отворот на пукнатините за еден од разгледуваните армиранобетонски сидови се прикажани на Сл. 11 и 12. Сл. 11 го прикажува добиениот распоред на пукнатини на старост од 3 дена, додека пак, на Сл. 12 е даден распоредот во моментот кога пукнатините биле измерени (2 месеци по изведбата). Од нив може да се забележи дека до појава на пукнатини доаѓа и во двата разгледувани моменти. На старост од 3 дена максималниот пресметан отвор на пукнатини изнесува 0.09 mm, а на поголема старост отворот се проширува до 0.31 mm.

Пукнатините добиени при нумеричката анализа се резултат на напрегањата на затегнување кои што се јавуваат поради спреченото слободно деформирање на сидовите од претходно изведената темелна плоча при ладење на бетонот и негово собирање.

Сл. 11. Распоред и отвор на пукнатини во mm во аб. сид на старост од 3 дена

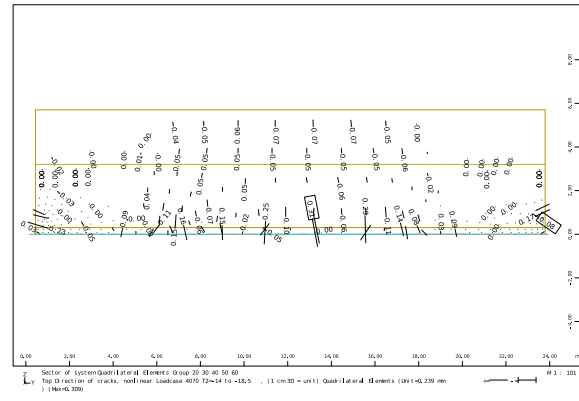
Сл. 12. Распоред и отвор на пукнатини во mm во аб. сид X на старост од 2 месеци

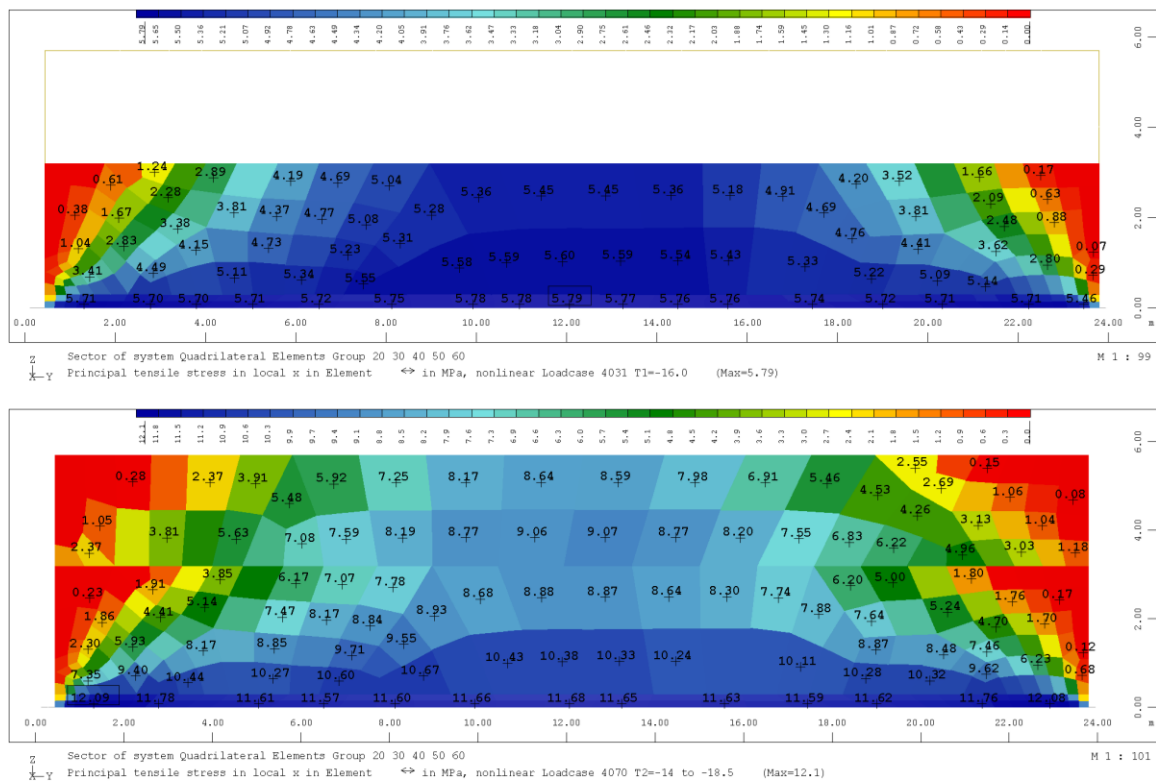
Малата разлика помеѓу измерените и пресметаните отвори на пукнатини на анализираните армиранобетонски сидови потврдува дека главната причина за настанатите пукнатини е нагло топање на бетонот при демонтажа на оплатата, како и собирањето на бетонот (во тој момент автогеното) кои што имаат тенденција да го скратат елементот. Слободното собирање на сидот во хоризонтален правец е спречено од претходноизведената темелна плоча и тоа резултира во напрегања на затегнување кои што се неколкукратно поголеми од јакоста на затегнување на бетонот (Сл. 13).

Сл. 13. Напрегања на затегнување во армиранобетонскиот сид на старост од 3 дена (горе) и на старост од 2 месеци (долу)

За контрола на отворот и развојот на пукнатините од спречените деформации, стандардите [4] пропишуваат минимален процент на хоризонтална арматура во сидовите.
