## РЕГЕНЕРИРАЊЕ НА АКВАДУКТОТ ВО СКОПЈЕ

Борче ВЕЉАНОВСКИ<sup>1</sup>, Јован Бр. ПАПИЌ<sup>2</sup>, Андреа ТАНЕВСКИ<sup>3</sup>

### АПСТРАКТ

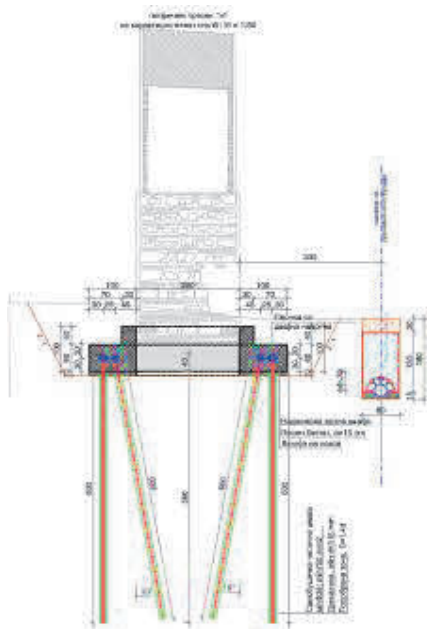
Сл. 1 Попречен пресек на аквадуктот и проектираните микроколови и дренажни мерки

Предложеното техничко решение за стабилизација се состои од примена на плитко дренирање и длабоко фундаирање, со изведба на микроколови (Сл. 1 и 2): покрај како длабоки темели оптоварени со сила на притисок, служат и како анкерни конструкции оптоварени со сила на извлекување [5]-[7]. Тие, воедно, влијаат и врз унапредување на вкупните услови, бидејќи со нивната изведба се подобруваат и јакоста и деформабилноста на почвите испод столбовите и се обезбедува подобра интеракција на аквадуктот со тлото. Така, со вклучување на геолошката средина опфатена со микроколовите, се добива поголем габарит во долната зона, наспроти досегашната состојба со релативно мала длабочина на фундаирање, со што тежиштето на интегралната конструкција се спушта значително пониско, подобрувајќи ја стабилноста на превртување и сеизмичката отпорност.

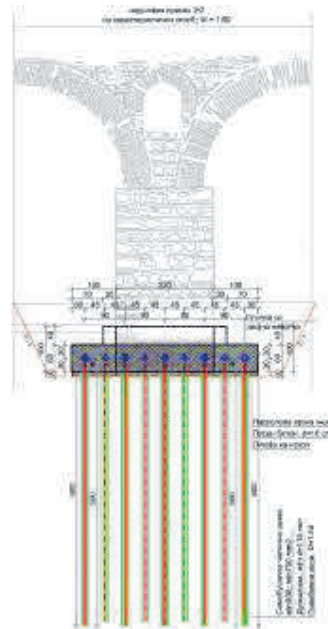
Сл. 2 Подолжен пресек на аквадуктот и проектираните микроколови

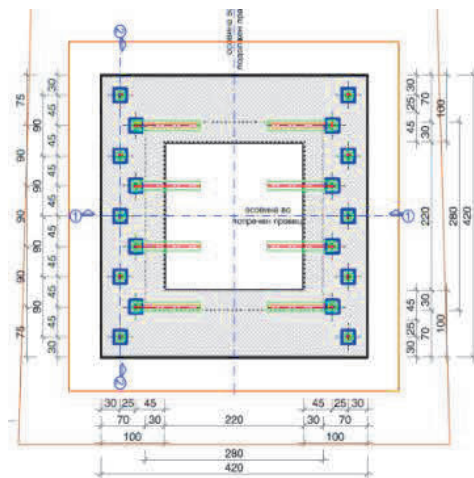
Сл. 3 Основа на столб и поставеност на микроколовите и ободната L-греда

Испод секој столб се проектирани по 18 микроколови со дијаметар  $\phi 115$  mm (челичен профил  $\phi 38$ ) и должина 6 m, лоцирани во четири реда: по два реда од двете страни на оската на аквадуктот (Сл. 3). Двата надворешни реда се проектирани вертикално, на оддалеченост 0,70 m од надворешната страна на столбовите, а двата внатрешни реда се закосени кон внатре под агол од  $10^\circ$  од вертикалата и на растојание од 0,50 m од столбовите. Основото растојание на микроколовите во еден ред изнесува 0,90 m. Микроколовите во двата реда од една страна се поставени наизменично, така што во надворешните редови се предвидени по 5 микроколови, а во внатрешните по 4. Тие се поврзани со ободна конструкција во форма на буквата L: нејзиниот долен дел е широк 1,0 m и висок 0,60 m, додека горниот дел е широк 0,30 m и висок 0,40 m. Освен тоа, оваа L-грета ги опшива столбовите со изведба долж нивниот цел обод, овозможувајќи взаемна соработка на микроколовите кои се изведуваат само од две страни, т.е. долж аквадуктот.

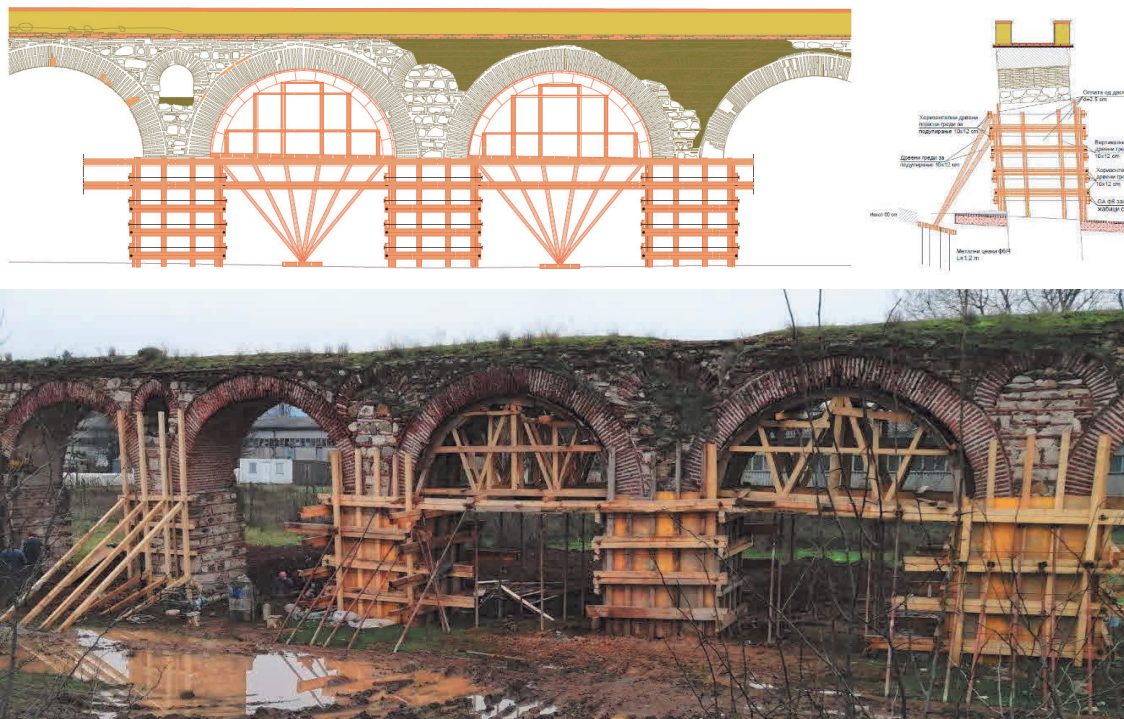
Сл. 4 Предвидено (горе) и реализирано (долу) потпирање на лаците и столбовите од аквадуктот

Имајќи предвид дека се работи за заштитен објект од културно наследство, чија сидана конструкција е стара повеќе векови и веќе има претрпено оштетувања, пред изведувачот на геотехничката стабилизација беа поставени сериозни предизвици, помеѓу кои императив беше особена внимателност при реализација на работите. Од овие причини и со цел намалување на ризици од оперативни оштетувања на аквадуктот при зафатот (отпаѓање на делови, удар од машина, дополнително отклонување...), пред отпочнување со санационите работи пристапено е кон подградување на критичните конструктивни елементи со привремена дрвена конструкција (Сл. 4), поставена кај столбовите и сводовите во зоните предвидени за санација.

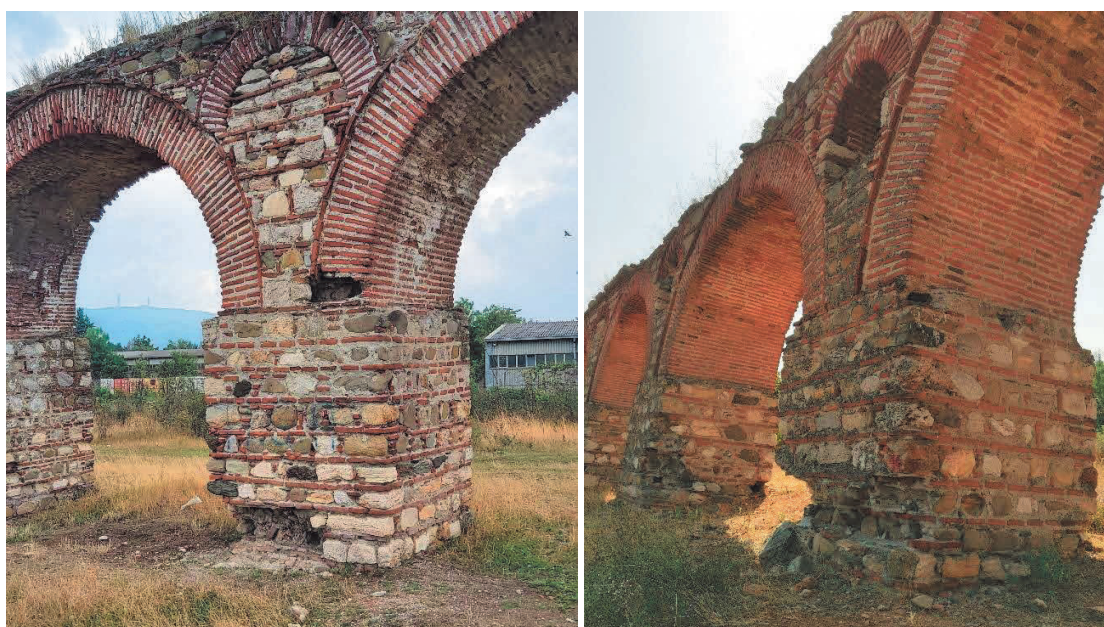
Пред да се започне со изведба на микроколовите, поради големата детериорација на столбовите, беше предложено да се изврши дел од втората фаза на санацијата. Имено, во делот од столбовите каде што своевременно при нивната изградба биле поставени дрвени затеги, недостасуваа дел од обложните камења (Сл. 5), со што значително им беше намален попречниот пресек и отпорниот момент. Ваквата состојба ги доведуваше во ризик од евентуалното обрушување при неочекувано слегнување или отклонување на темелот при изведба на работите. Поради тоа, според проектот за санација, во отворите каде што некогаш имало дрвени затеги, се изведоа челични затеги кои беа залиени со варов малтер (Сл. 6). За постигнување на предвидената јакост и крутост на заливката од варов малтер беа потребни четири месеци.

Сл. 5 Оштетувања на столбовите

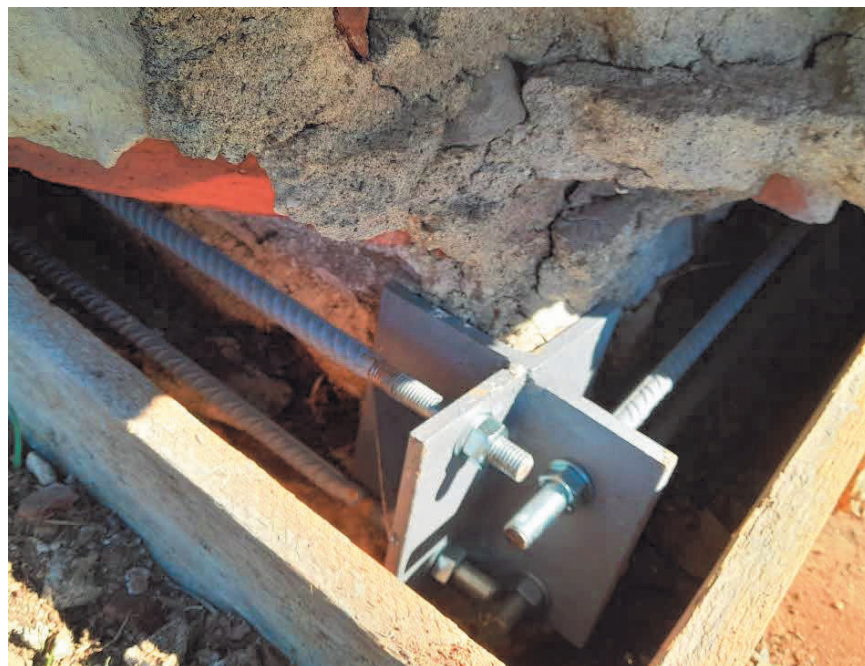
Сл. 6 Поставување на челични затеги кај оштетени столбови

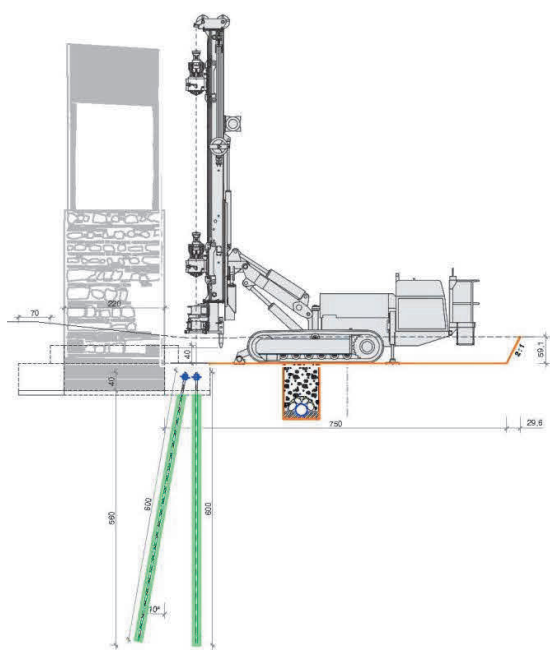
Сл. 7 Работна платформа за изведба, фаза 1а

Во овакви околности, како најсоодветно се наметна решението работното плато да биде што е можно поплатко, што носи усложнување на процесите, но сепак да овозможи непречена изведба. Така, работното плато беше поставено на горниот раб на надколовата L-греда (Сл. 7-8).

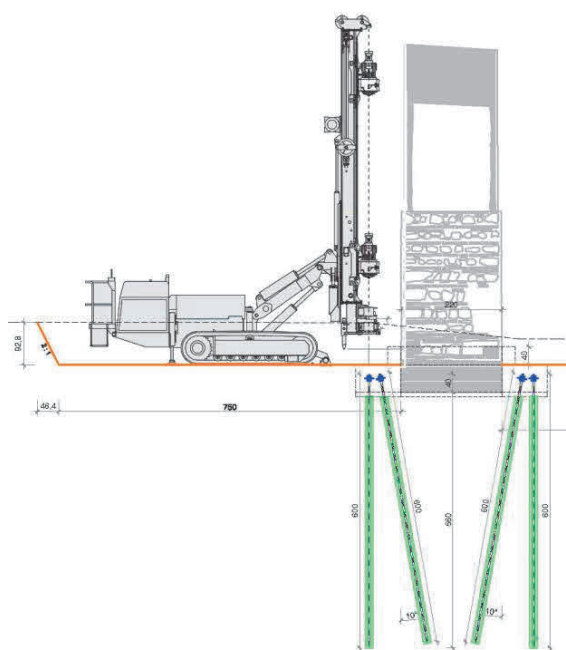
Сл. 8 Работна платформа за изведба, фаза 1б

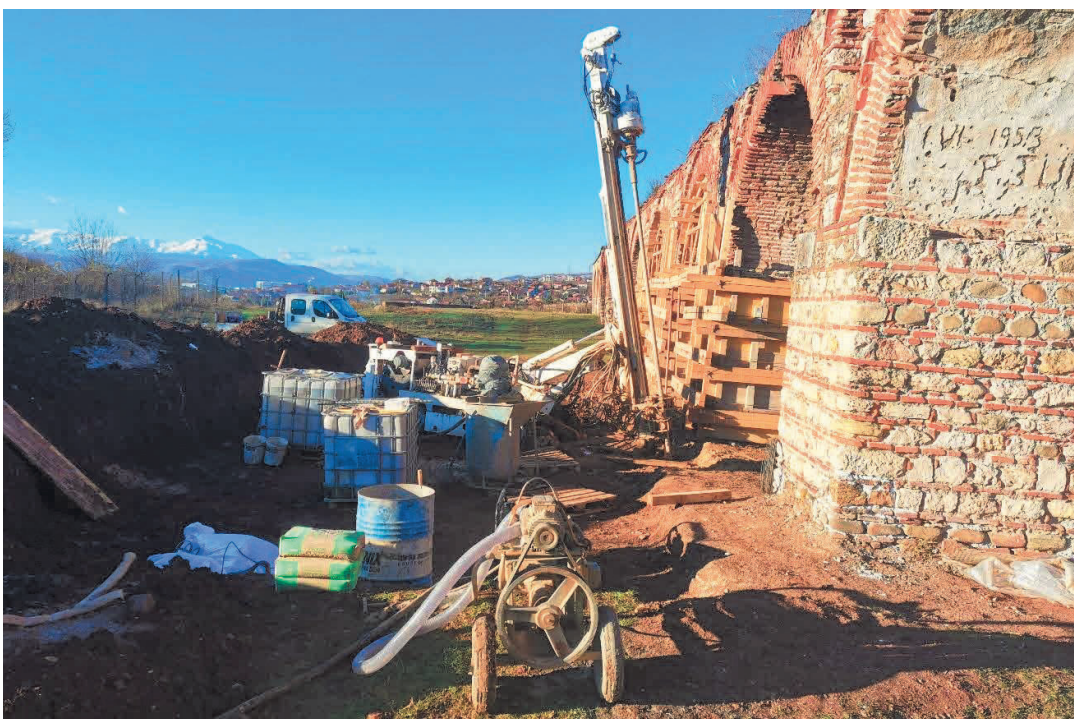
Сл. 11 Изведба на микроколони со машинска гарнитура Casagrande C6

Машинската гарнитура користена при изведбата на микроколовите беше од реномираниот италијански производител „Casagrande“. На Сл. 11-12 е прикажана дупчалката, поставена во работна позиција за изведба на инклинираните микроколови од западната страна на аквадуктот.

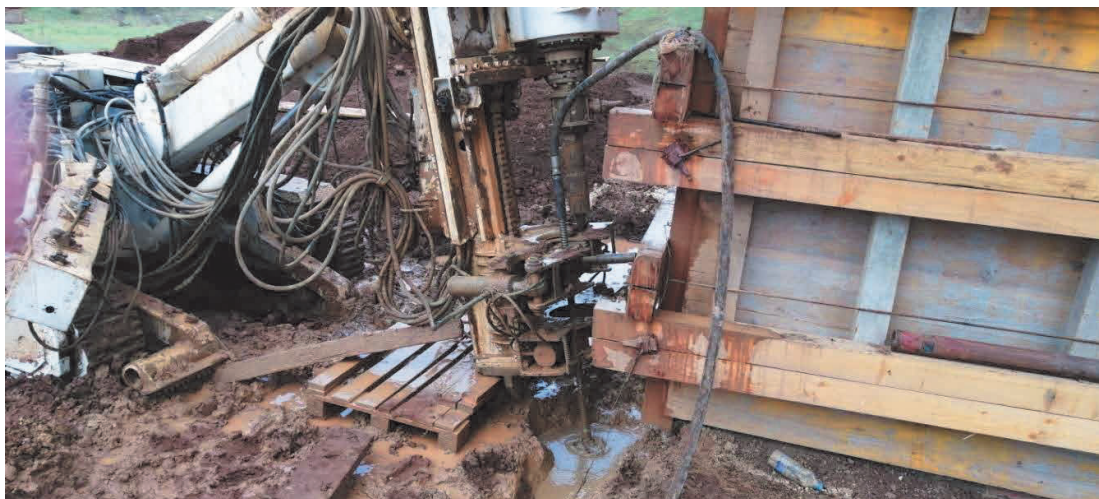
Сл. 12 Инјектирање на микрокол

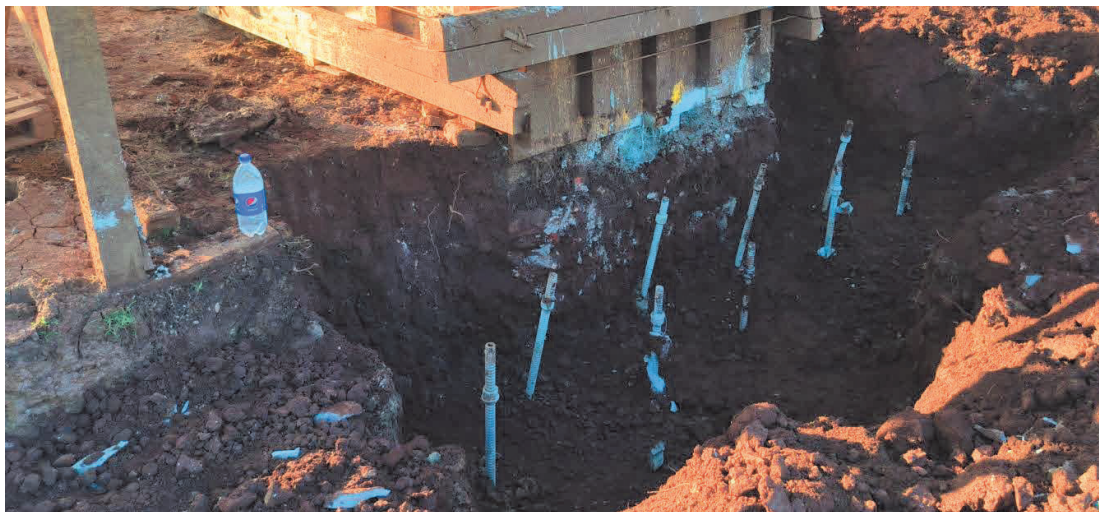
Сл. 13 Ископ на градежна јама од една страна на столбот

После извршеното вградување на микроколовите, се пристапува кон ископ на градежна јама, од работното плато за дупчење на микроколовите сè до длабочината за поставување на подлога од посен бетон за ободната L-конструкција (поврзна греда). Ископаната градежна јама со девет изведени микроколови е прикажана на Сл. 13.

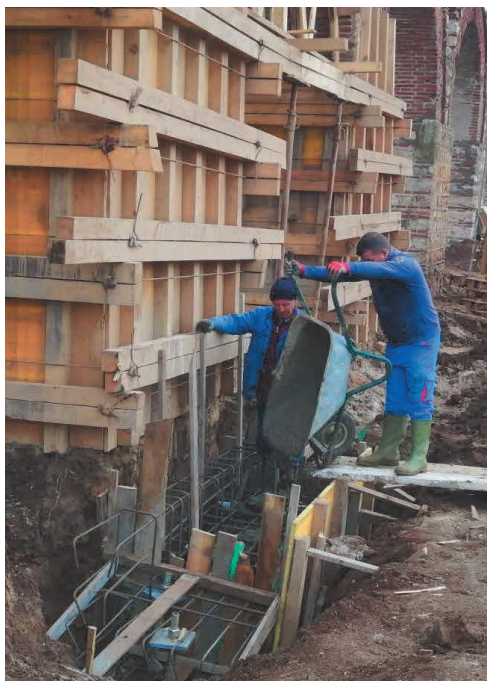
Сл. 14 Бетонирање на дел од ободна надколова L-конструкција

Условено од оштетувањата и деформациите на аквадуктот, а со цел да не се изврши преголем ископ околу столбовите во исто време, со што би се загрозила локалната стабилност на поедини конструктивни елементи, како дополнителна мерка на претпазливост беше вршено бетонирање на надколовата L-греда во три фази. Притоа, прва фаза беше страната од која столбот е отклонет, со што се овозможуваше поставување на потпори, т.е. косници кај наклонетата страна. Така, по комплетирана изведба на микроколови од една страна на столб, пристапено е кон армирање и бетонирање на тој дел од темелот, Сл. 14-15.

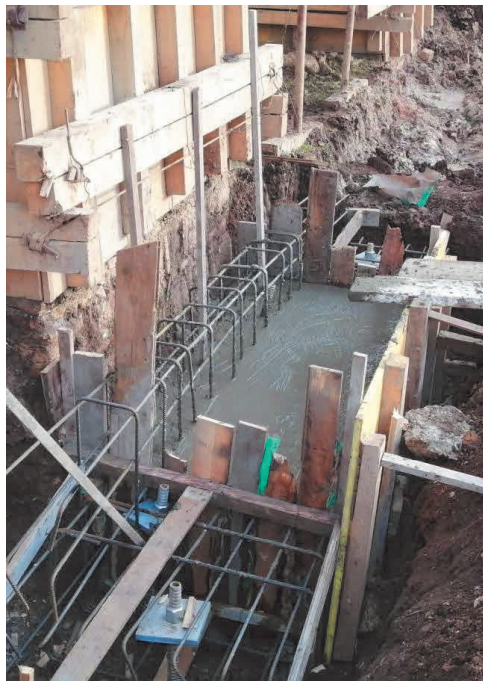
Сл. 15 Избетониран долен дел од ободна надколова L-конструкција
