ŽIVEO AKVADUKT! DOPRINOS GEOTEHNIKE

REZIME

LONG LIVE THE AQUEDUCT! CONTRIBUTION OF GEOTECHNICS

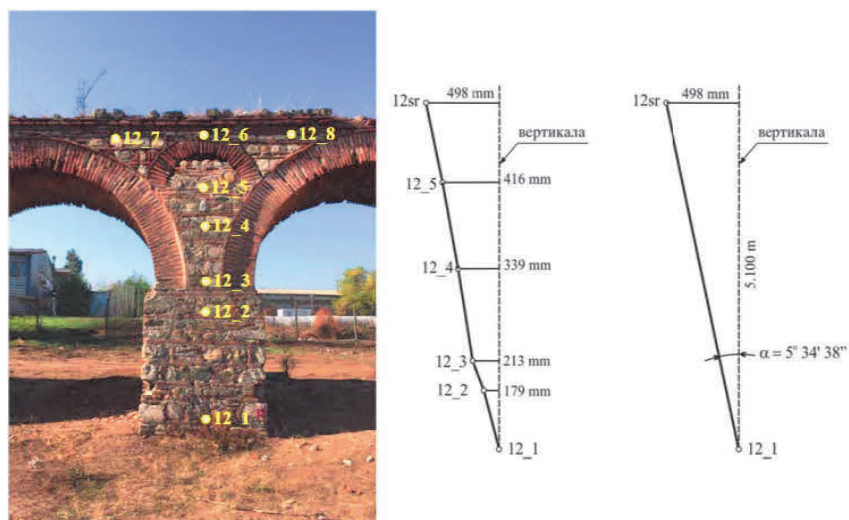
Premda akvadukt postoji u svojoj dužini, njegovi sastavni delovi nisu u najboljem stanju, jer su neki očuvani samo delimično. Osnovni razlog za to stanje je stalna izloženost atmosferskim uticajima i nedostatak mera za održavanje i direktnu zaštitu. Otuda, najveći problem predstavlja ozbiljna destruktivna transformacija dela stubova, lukova i celokupne strukture iznad njih, u vidu inklinacije u odnosu na vertikalno stanje. Tako, odstupanje od vertikale u smeru ka zapadu registrovano je na stubovima S7÷S19 u iznosima od -44 mm za S18 i S19 do -498 mm za S12, dok je odstupanje od vertikale ka istoku registrovano na stubovima S20÷S26, u vrednostima od +16 mm za S20 do +351 mm za S24.

Slika 1. Inklinacija stuba S12
Figure 1. Inclination of pier S12

Osnovni koncept sanacionih mera je redukovanje i sprečavanje dalje nekontrolisane inklinacije stubova, tačnije S10-S14 i S22-S26 (ukupno 10). Prvo treba da se istakne da – s obzirom na izmerene vrednosti inklinacija stubova, a posebno najkritičnijih S12 i S24 – sila sopstvene težine još uvek pada u zonu jezgra preseka, odnosno da ekscentricitet ne dovodi do pojave zategnutih zona na kontaktu temelj-tlo. Ovo stanje, ipak, može da se prevaziđe vrlo lako, budući da je trenutno stanje ravnoteže obezbeđeno na kompleksan način: delimično kroz kontaktna naprezanja temelja sa tlom, ali i dodatnom pomoći susednih stubova preko lukova, čime se realizuje promena stanja naprezanja. Bilo koji dodatni uticaji, s jedne strane – dodatno oštećenje lukova i stubova, s druge strane – promena

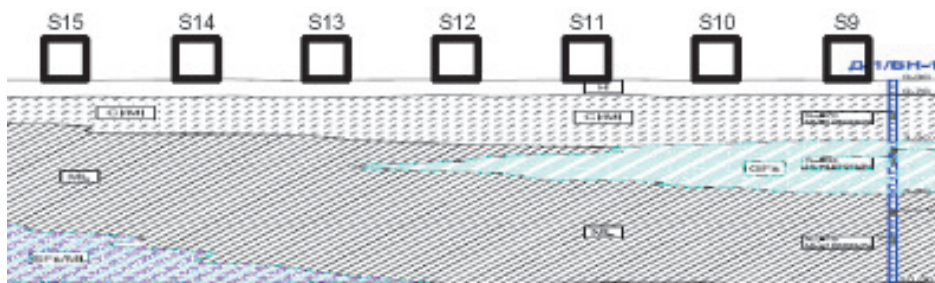
Slika 2. Podužni profil tla ispod zapadne (leve) strane stubova S9÷S15
Figure 2. Longitudinal soil profile at piers S9÷S15 – west (left) side

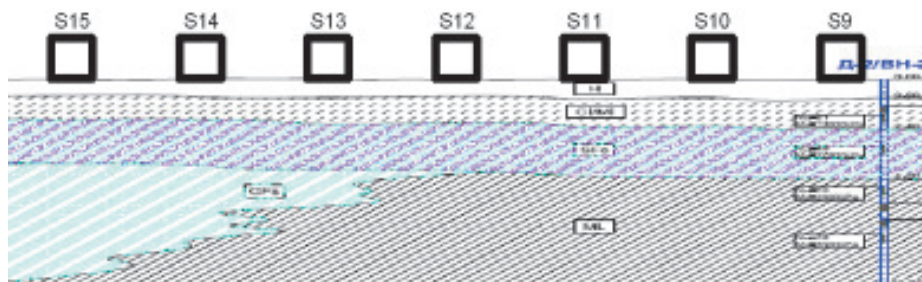
Slika 3. Podužni profil tla ispod istočne (desne) strane stubova S9÷S15
Figure 3. Longitudinal soil profile at piers S9÷S15 – east (right) side

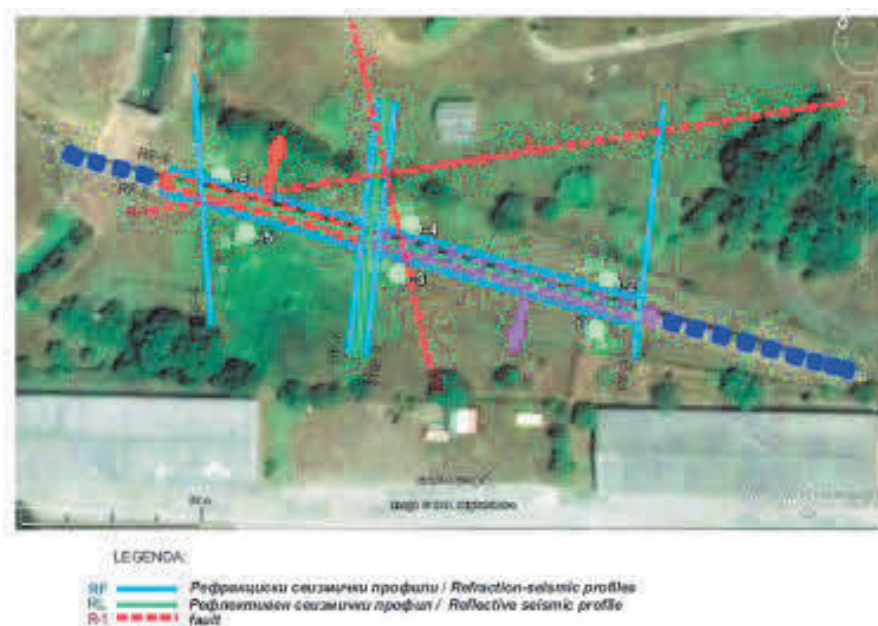
Interpretacijom seizmičkih istraživanja određene su dve tektonske dislokacije (R1 i R2) u geološkoj osnovi akvadukta. One seku njegovu osu i utiču da jedna grupa stubova (desno od dislokacije R2, tj. između bušotina D1/D2÷D4, gde su stubovi S7÷S19) bude nagnuta ka zapadu, a druga (oni između dislokacija R1 i R2, tj. između bušotina D3÷D5, gde su stubovi S20÷S26) ka istoku.

Slika 4. Situacioni prikaz seizmičkih istraživanja: crvenom bojom označene su dislokacije R1 i R2
 Figure 4. Layout of conducted seismic investigations: red lines are for tectonic dislocations R1-R2

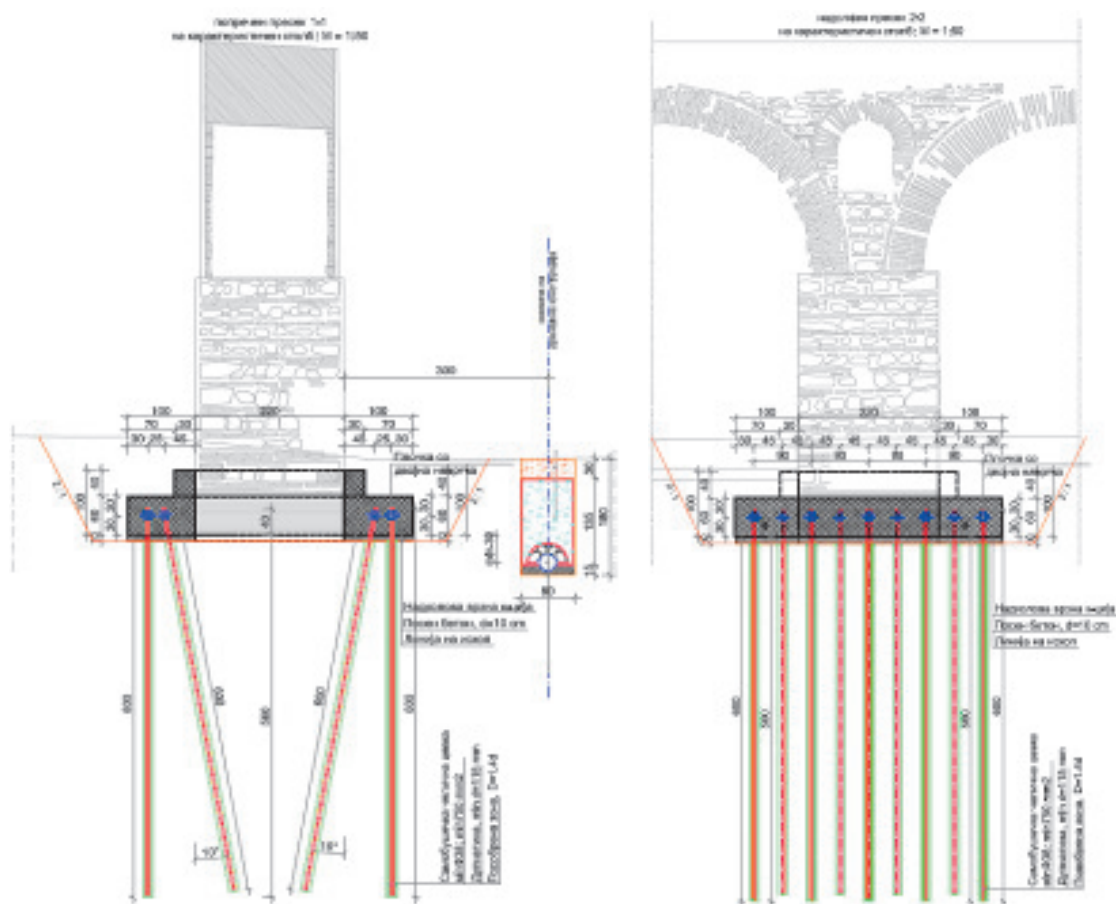
Slika 6. Poprečni i uzdužni presek akvadukta i predviđenih mikrošipova
Figure 6. Cross and longitudinal section of the aqueduct and proposed micropiles

Ispod svakog stuba projektovano je 18 mikrošipova prečnika $\Phi 115$ mm (čelični profil $\Phi 38$) i dužine 6 m, lociranih u četiri reda: po dva reda s obe strane ose akvadukta. Dva spoljašna reda (pozicija I i pozicija IV) projektovani su vertikalno, na udaljenosti 0,70 m od spoljašne strane stubova, dok se dva unutrašnja reda (pozicija II i pozicija III) projektovani nakošeni prema unutra pod uglom od 10° od vertikale i na rastojanju od 0,50 m od spoljašne strane. Osno rastojanje mikrošipova u jednom redu iznosi 0,90 m. Mikrošipovi su u oba reda s jedne strane postavljeni naizmenično, tako što je na pozicijama I i IV predviđeno po 5 mikrošipova, a na pozicijama II i III po 4 mikrošipa. Oni su povezani veznom obodnom konstrukcijom u obliku slova L: njen donji deo je širok 1,0 m i visok 0,60 m, dok je gornji širok 0,30 m i visok 0,40 m. Osim toga, ona služi i za opšivanje stubova izvođenjem duž njihovog celog oboda, što omogućava uzajamnu saradnju sa mikrošipovima koji se izvode samo s dve strane, duž akvadukta. Površina stubova i temelja je veoma hrapava, čime se obezbeđuje visok stepen kontaktnog trenja.

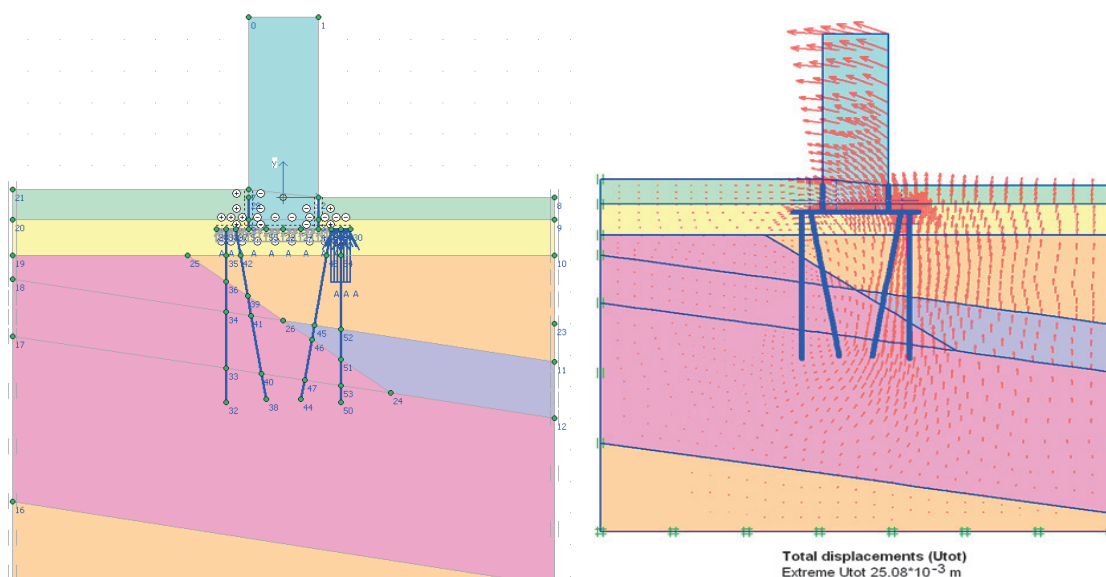
Slika 7. Slučaj opterećenja 2 i proračunato ukupno pomeranje – Stub 12
Figure 7. Load case 2 and total displacement – Pier 12
