## **Влијание на различен тип на санација во коловозната конструкција врз постигнување на квалитет на рамноста на возната површина**

В. Проф. Д-р Горан Мијоски, дипл.град.инж.<sup>(1)</sup>, Марјана Топаловска Ангелевска, дипл.град.инж.<sup>(2)</sup>,  
Лазар Николиќ, дипл.град.инж.<sup>(3)</sup>, Неџад Бајрами, дипл.град.инж.<sup>(4)</sup>

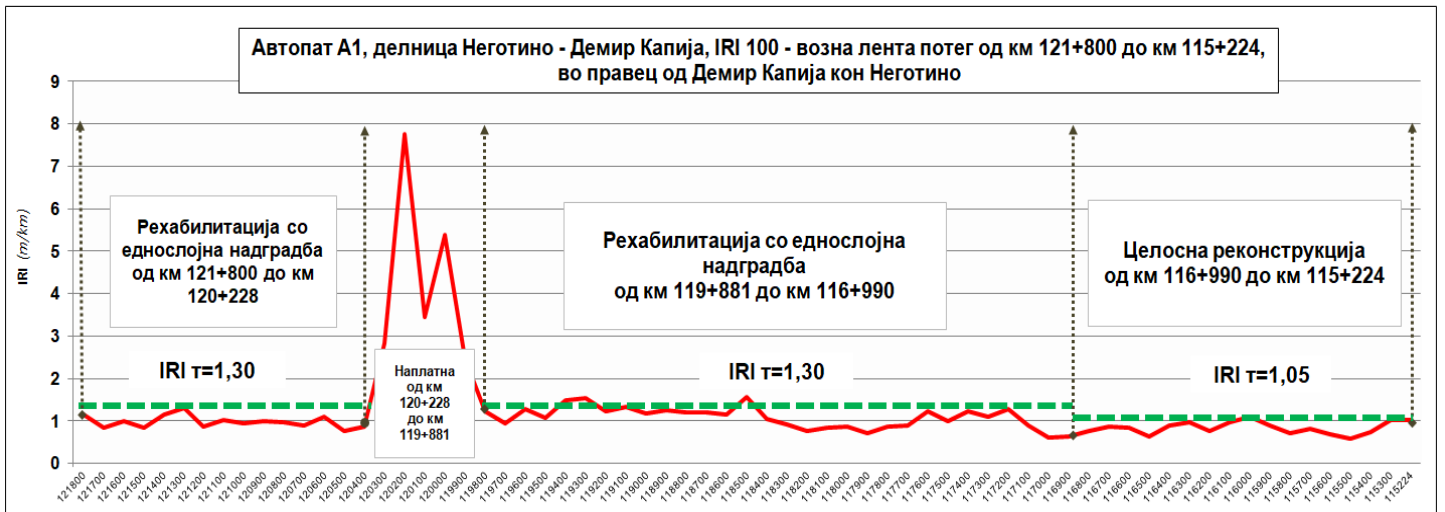
Слика 2. Приказ на измерената рамност IRI<sub>100</sub> на целата делница на возна лента (ВЛ) – потег од км 121+800 до км 115+224

На слика 2 и слика 5, дадена е експлоатационата рамност  $IRI_{100}$  на целата измерена делница на возната лента и лентата за престигнување од km 121+800 до km 115+224, согласно критериумите за толерантен граничен индекс на рамност, дадени во табела 1, за новоизведена асфалтна конструкција во состав на новоградба на автопат ( $IRI_T = 1,05$ ) за делот каде е изведена целосна реконструкција (од km 116+990 до km 115+224) и согласно критериумите за толерантен граничен индекс на рамност за новоизведени асфалтни слоеви во состав на обнова на автопат ( $IRI_T = 1,30$ ) за делот каде е изведена рехабилитација со еднослојна надградба (од km 121+800 до km 120+228 и од km 119+881 до km 116+990).

IRI average - 0,98  
Рехабилитација

IRI average - 4,38  
Наплатна

IRI average - 1,08  
Рехабилитација

IRI average - 0,84  
Целосна  
реконструкција

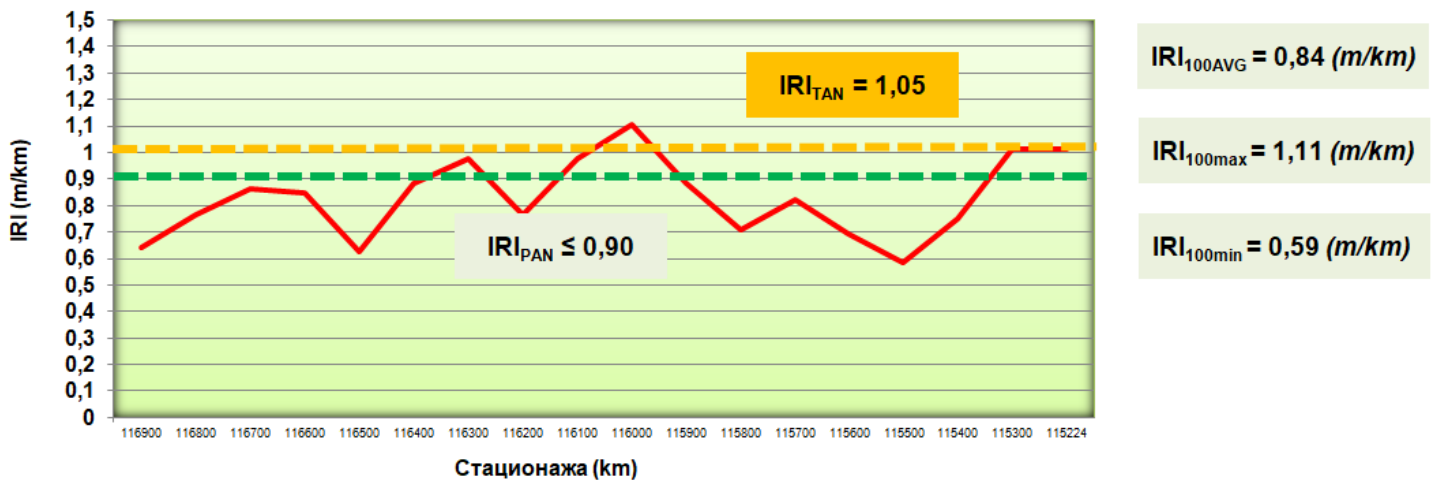
Слика 3. Приказ на измерената рамност IRI<sub>100</sub> на делница на возна лента (ВЛ) – каде е извршена целосна реконструкција – потег од км 116+990 до км 115+224

Автопат А1, делница Неготино - Демир Капија, IRI 100 - возна лента потег од км 116+990 до км 115+224, во правец од Демир Капија кон Неготино  
Целосна реконструкција

Просечната вредност за  $IRI_{100AVG}$  за делот каде е изведена целосна санација изнесува **0,84 [m/km]** за возната лента и **0,72 [m/km]** за лентата за престигнување, што според критериумот за оценка за автопат – новogradба, може да се класифицира во рамките на проектираниот индекс на рамност  **$IRI_{PAN} \leq 0,90$**  што претставува највисоко ниво на рамност.

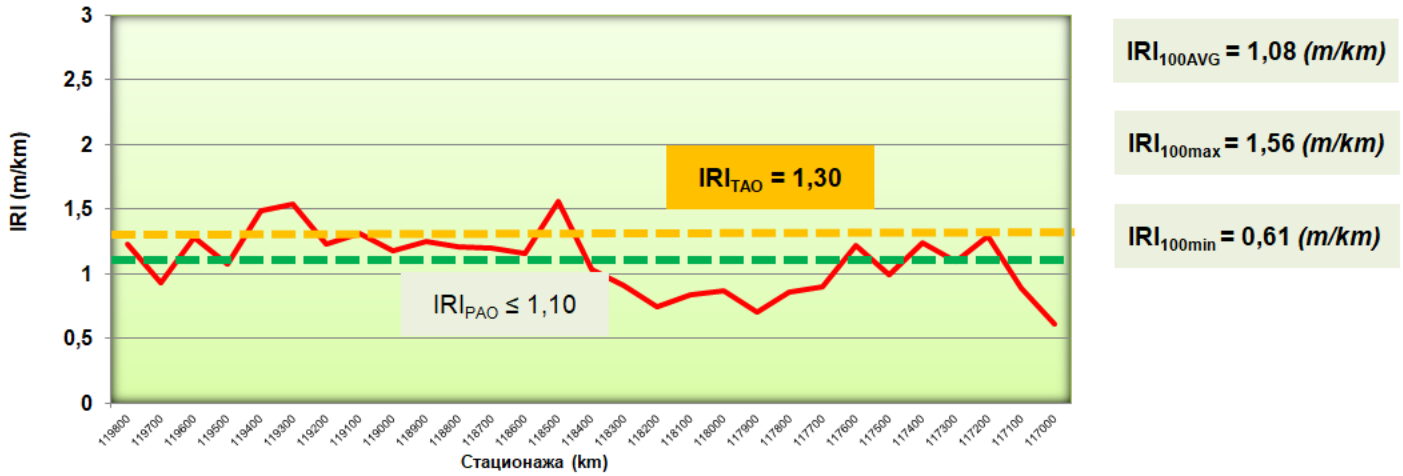
Слика 4. Приказ на измерената рамност IRI<sub>100</sub> на делница на возна лента (ВЛ) – каде е извршена еднослојна надградба – потег од км 119+881 до км 116+990

Автопат А1, делница Неготино - Демир Капија, IRI 100 - возна лента потег од км 119+881 до км 116+990, во правец од Демир Капија кон Неготино  
Рехабилитација со еднослојна надградба

Исто така и просечната вредност за  $IRI_{100AVG}$  за делот каде е изведена рехабилитација со еднослојна надградба се движи во рамките од **0,98** до **1,08 [m/km]** за возната лента и **1,01 [m/km]** за лентата за престигнување, што според критериумот за оценка за автопат – обнова, може да се класифицира во рамките на проектираниот индекс на рамност  **$IRI_{PAN} \leq 1,10$**  што претставува највисоко ниво на рамност.
