**MT - 5**

## САНАЦИЈА НА ОПОЖАРЕН ОБЈЕКТ ЗА СТАНБЕНО ДОМУВАЊЕ

Александра ЧУБРИНОВСКА<sup>1</sup>, Денис ПОПОВСКИ<sup>2</sup>, Владимир ДАМЈАНОВСКИ<sup>3</sup>

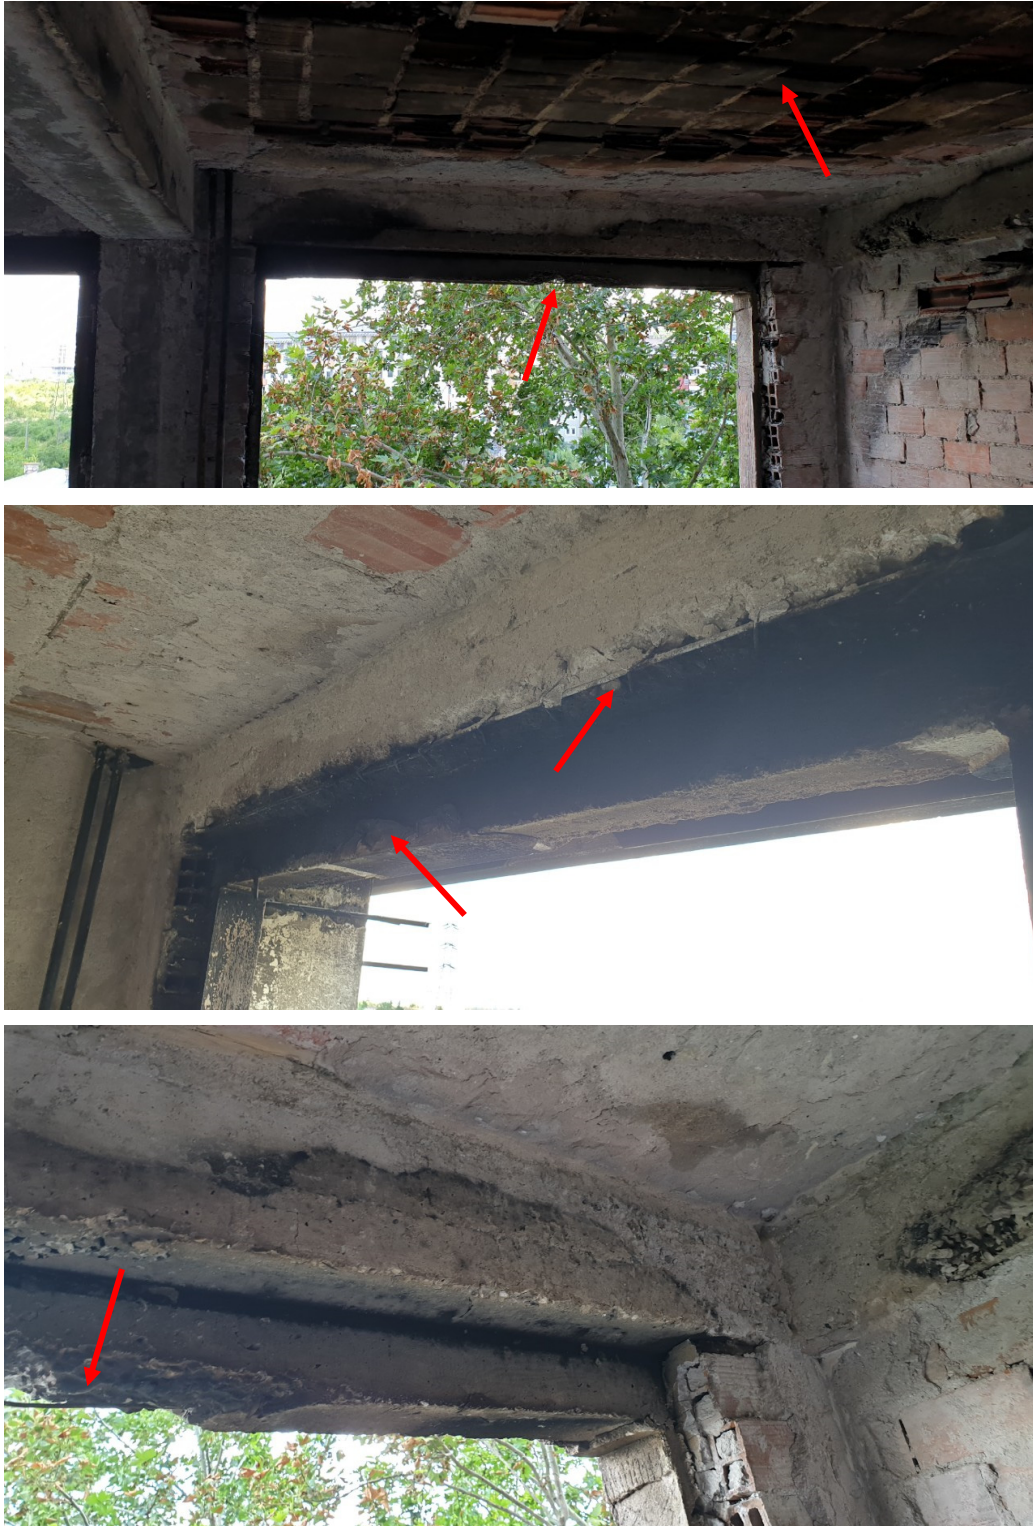
Од теренската посета се констатираа оштетувања на носечката скелетна конструкција и тоа најмногу на греди, додека столбовите кои што се скриени со преградни ѕидови се наоѓаат во релативно добра состојба.. По расчистувањето на преградните ѕидови и изгорениот материјал од внатрешноста на станот, јасно може да се забележи дека греди близу изворот на пожар, онаму каде што огнот ја достигнал максималната јачина, се прилично оштетени. На гредите видно се

забележува арматурата чиј заштитен слој е тотално уништен или воопшто го нема по пожарот. Гредите кои пак се наоѓаат во другите соседни соби, каде што пожарот бил со помал интензитет се генерално во добра состојба и за истите не е потребна санација.

Таванската (меѓукатна) конструкција исто така има претрпено големи оштетувања. Како што е прикажано на слика 2 може да се види дека на истата и е отстранет заштитниот слој од пожарот и прилично е оштетена и меѓукатната полумонтажна конструкција „монта-ферт“.

Сл. 2. Опожарени елементи (а) опожарена меѓукатна плоча (б), (в) опожарени гредни елементи

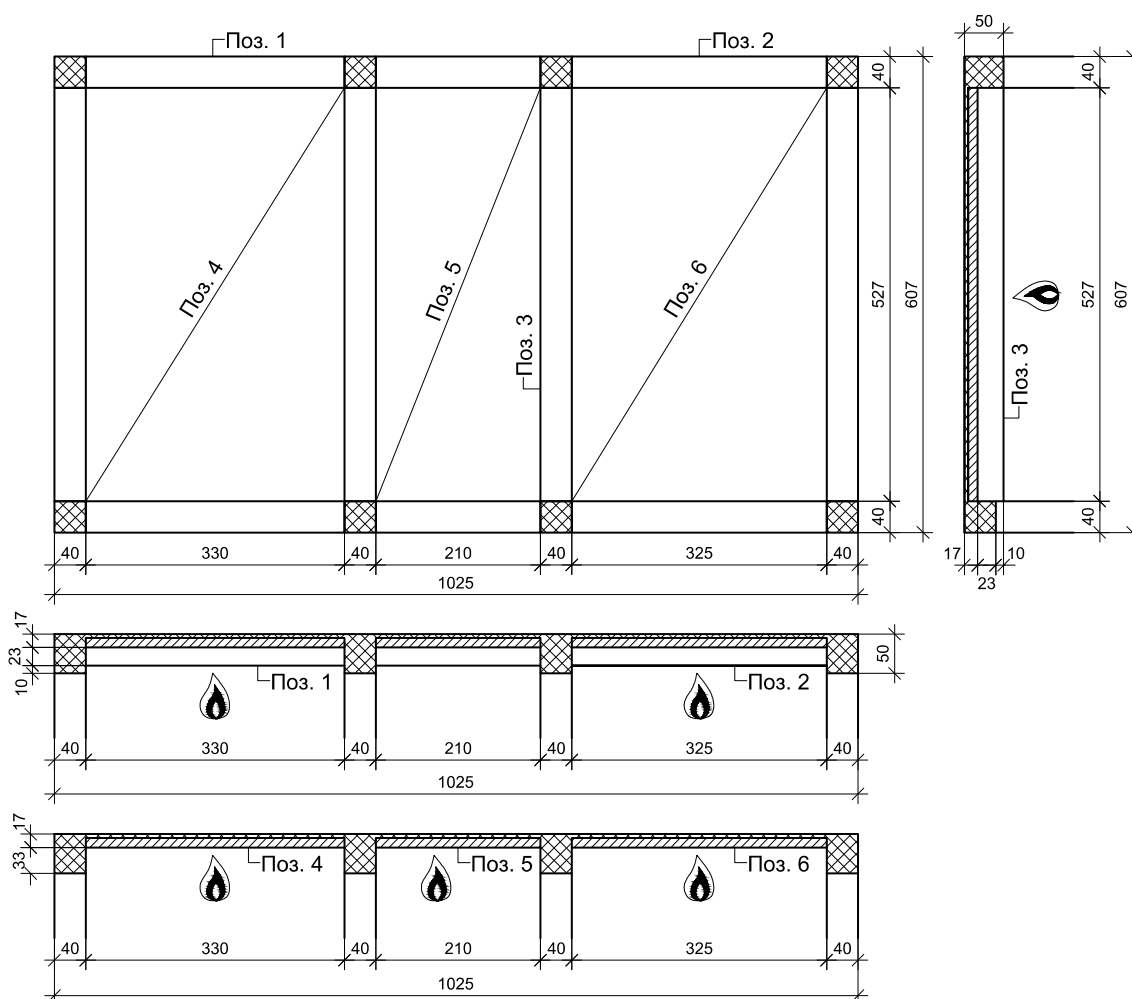
Сл. 3. Диспозиција на опожарени и оштетени конструктивни елементи

Скелетната конструкција исто така е изложена на големи оштетувања и за неа е изработено санационо решение за зајакнување. Санирани се 3 греди, како што е прикажано во диспозицијата на слика 3. Зафатот го опфаќа и јазелот (врската) со бетонскиот столб. За бетонските столбови увидено е дека нема потреба од зајакнување и санирање.

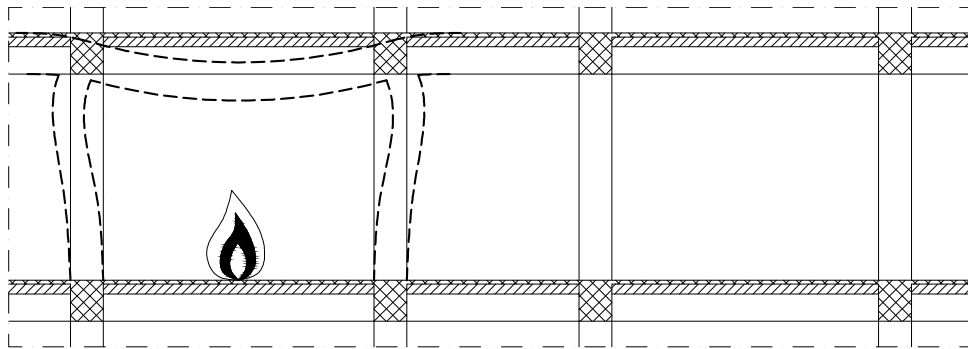
Температурните промени во попречните пресеци на армиранобетонската греда како што веќе кажавме се резултат на дејството на пожар, дејство од долната странана на разгледуваната греда. Истите не претставуваат ништо друго, туку товар со кој треба да се справи самата армирано бетонска греда. Од тука, согледуваме дека под дејство на тој товар, под дејство на нерамномерното температурно поле дошло до редистрибуција на внатрешните сили во елементот. Негативниот момент над потпората во гредата се зголемува за сметка на што позитивниот момент во поле се намалува. Нормално најзначајна е анализата на настанатите деформации и поместувања. Бидејќи пожарот е во надворешното поле, аксијалното дилатирање на гредата и пропратните деформации не се спречени и деформацијата на гредите нормално со себе ја провлекува и деформацијата на столбовите во разгледуваните јазли.

Од друга страна мора да ги забележиме и деформациите кои настанале на полумонтажната меѓукатна конструкција, кои несомнено предизвикале зголемување на деформациите на плочата и намалување на нејзината носивост. Несомнено, преку сложен синцир овие деформации предизвикале промени и во самата греда. Но, сите овие промени-штети не беа од размер да не може да санираат.

Сл.4 Приказ на опожарените елементи и нивните претрпени деформации

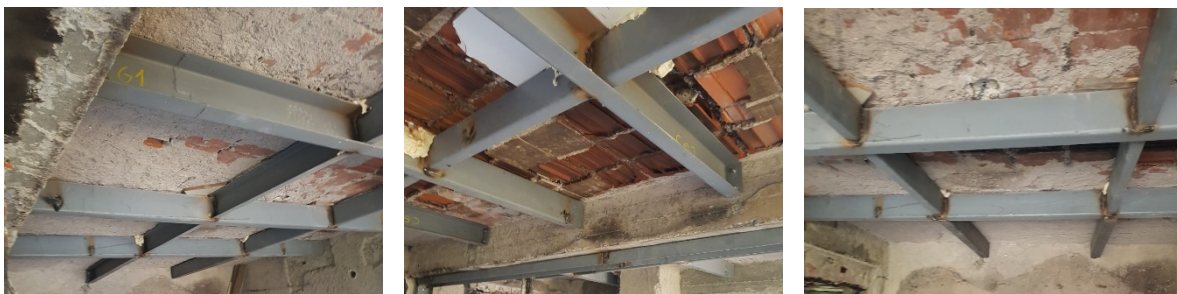
Сл. 7. Конструкција за санација на меѓукатна „монта-ферт“ плоча

Санацијата на меѓукатната конструкција се состои од примарни и секундарни апкантовани U-профили чија диспозиција е таква што се формираат квадратни полиња. Примарните носачи се со димензии U160.80.5 додека секундарните се U150.50.4. Диспозицијата на челичните носачи е прикажана на слика 6. На тој начин плочата преку премостувањето на новоформираните полиња станува носива во два правци, со што се зголемуваме нејзината носивост и деформабилност. Новите челични греди имаат доволен деформациски и напонски капацитет, да ги пренесат влијанијата од меѓукатната конструкција до армирано бетонските греди. Начинот на поврзување на полумонтажната „монта-ферт“ меѓукатна конструкција и ново проектираните челични греди е со детаљ прикажан на слика 6. Деталот се состои од анкер кој служи како можданик и е заварен за челичната греда, додека целата монтажа од горната страна е наполнета со самовградлив брзо врзувачки малтер, во конкретниот случај Ексмал 1. Со тоа е овозможено спрегање и заедничка работа на постојната меѓукатна конструкција и ново проектираните челични греди.

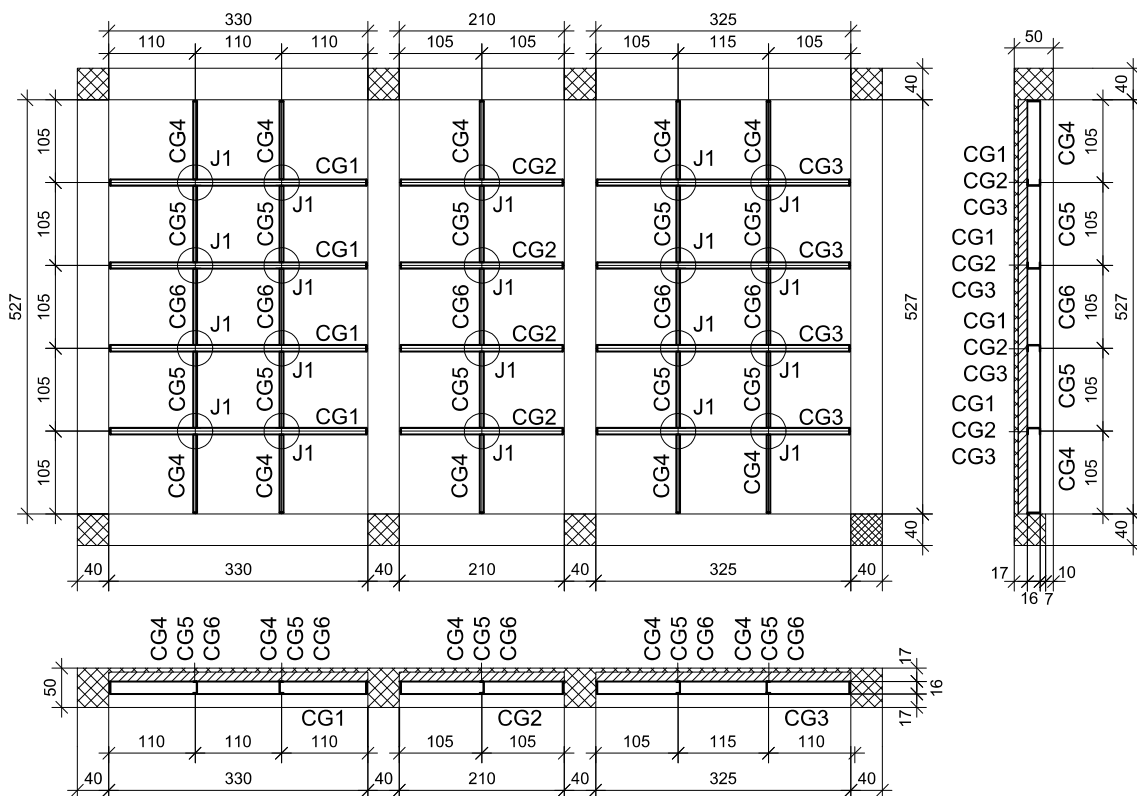
Сл. 5. Диспозиција на главните и секундарните носачи за санација на меѓукатната конструкција

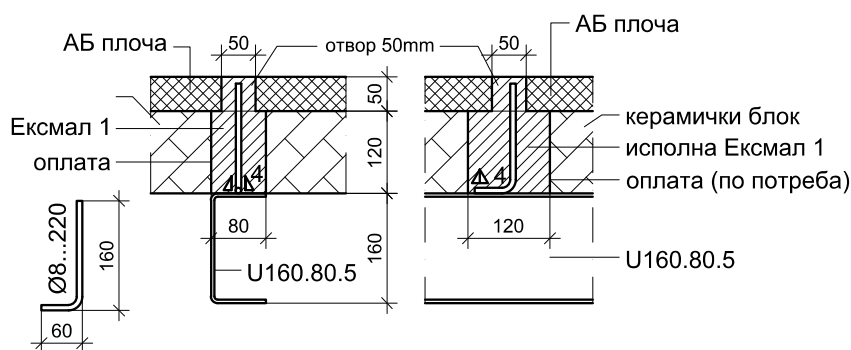
Сл. 6. Детал за поврзување на „монта-фер“ со челична греда (Детал J1)

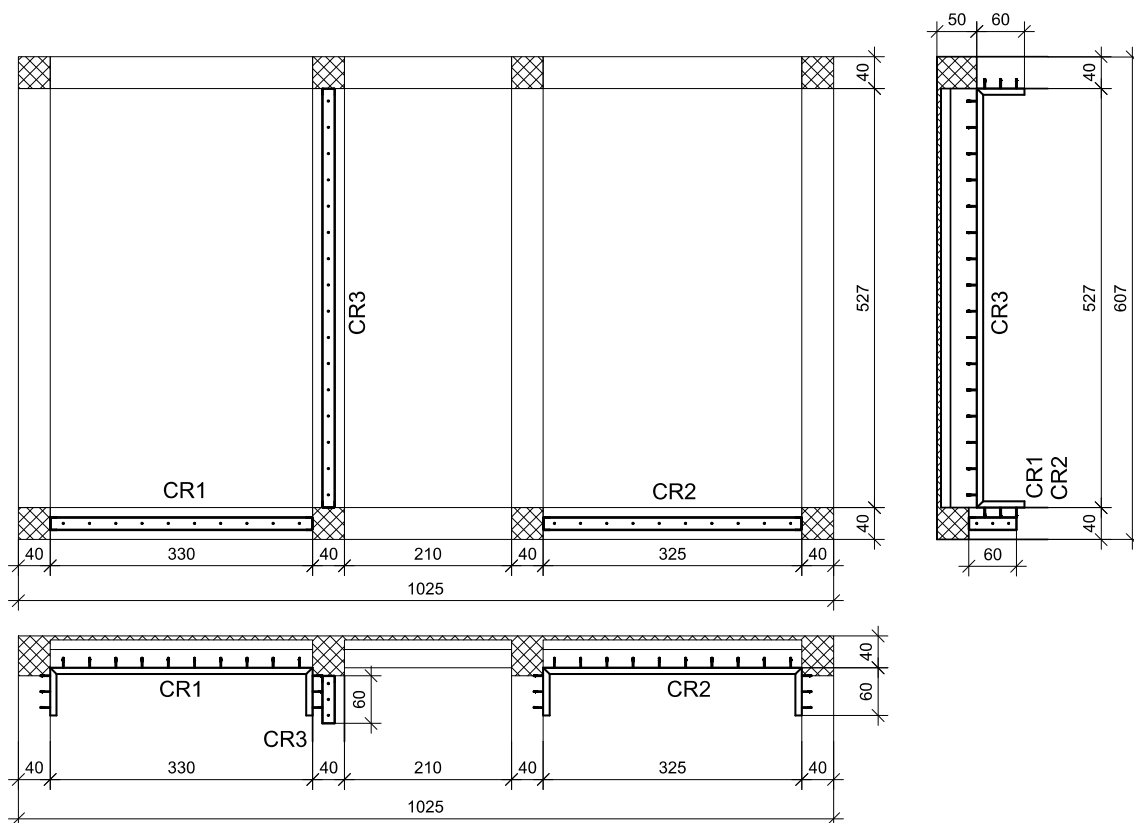
Сл.7 Диспозиција на челичните носачи за санација на армирано бетонската скелетна конструкција

Санационото решение, во истиот стил како и сите претхоно напоменати елементи, се состои од челична конструкција која на соодветен начин се поврзува со постојната и се овозможува заедничка работа на двата материјали т.е. спрегање. Под гредите од долната страна, по целата должина, поставен е челичен апкантован носач со димензии U160.80.5. Истиот тој профил се поставува и на делот од столбот, веднаш кај гредата, во висина од 60cm од долниот раб на гредата со цел да се зголеми крутоста на јазелот кој го формираат гредата и столбот. Челичните носачи се поврзани со анкери за армирано бетонската конструкција. Анкерите се механички анкери Fischer FAZ II 12/60. Првиот и последниот анкер се вградени без хемија и истите служат за да го држат носачот на потребната позиција, додека сите останати анкери се вградени со хемија.

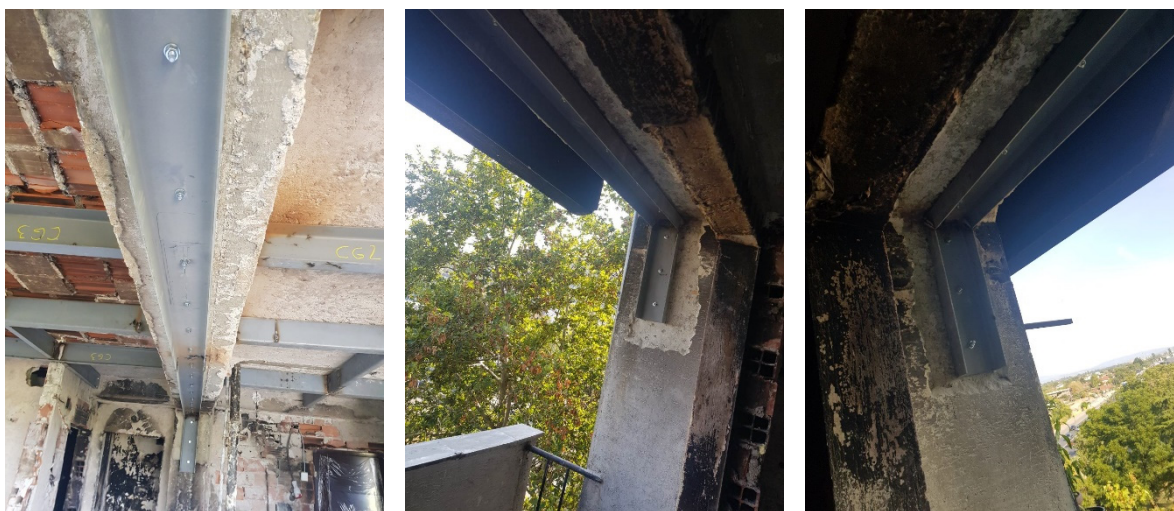
Сл. 7. Конструкција за санација на армирано бетонски греди
