**MT - 10**

## САНАЦИЈА НА ШТЕТА ОД ЗЕМЈОТРЕС НА АРМИРАНО БЕТОНСКИ СКАЛИ

Владимир ДАМЈАНОВСКИ<sup>1</sup>, Денис ПОПОВСКИ<sup>2</sup>, Миле ПАРТИКОВ<sup>3</sup>

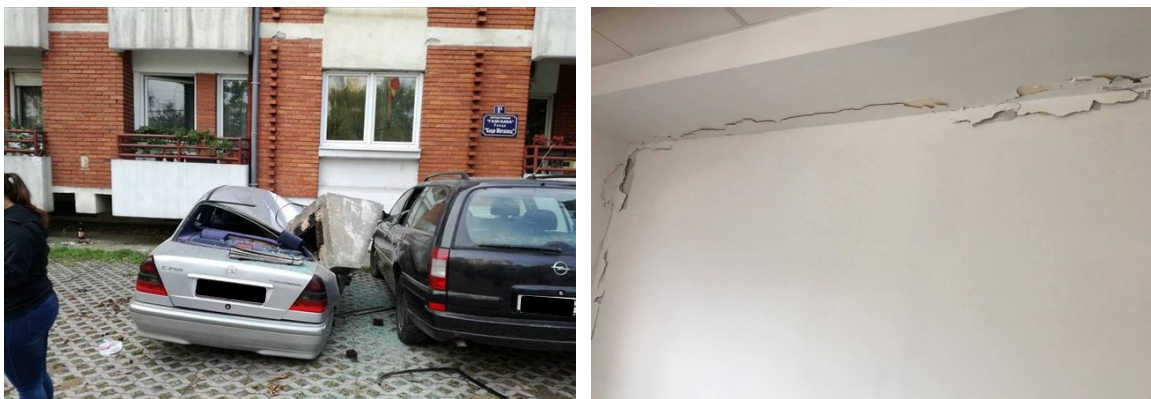
Сл. 2. Штети од земјотресот од 11 септември 2016 година

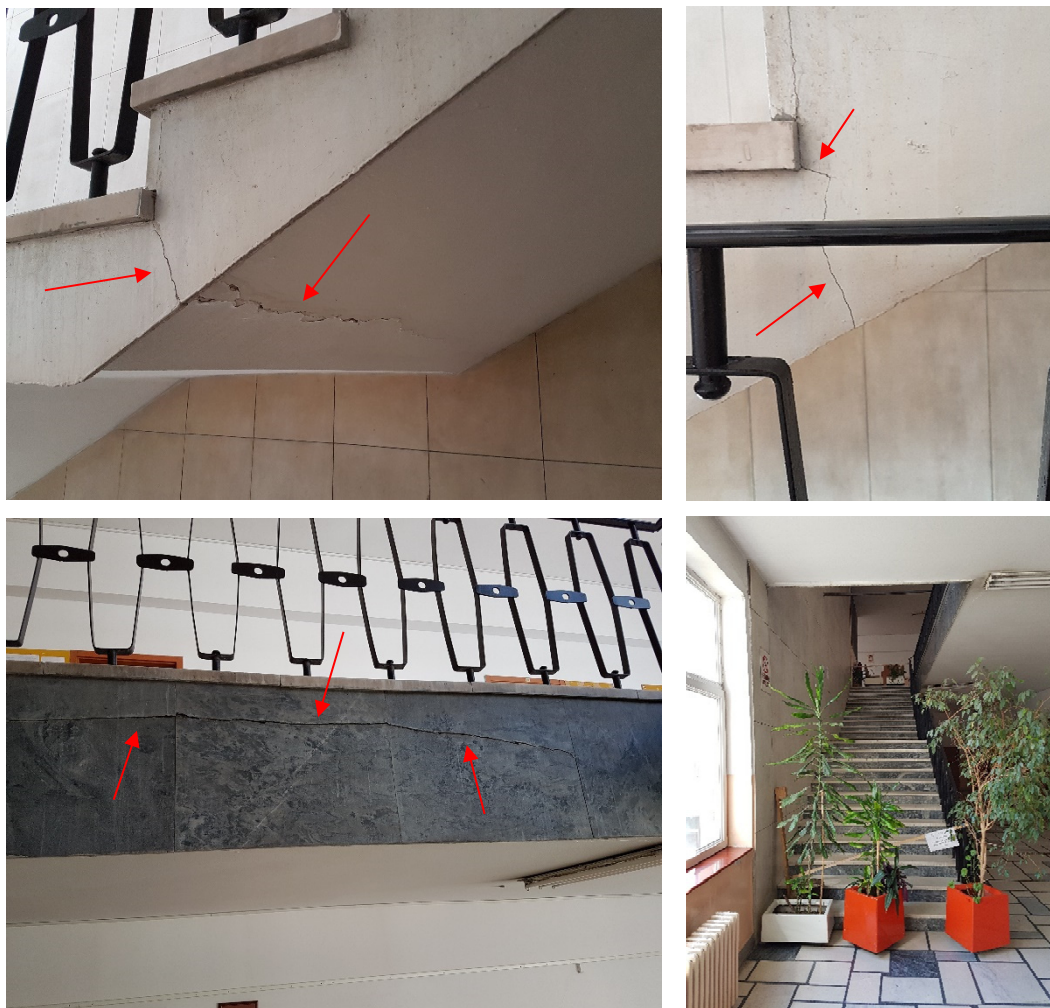
Последици од земјотресот од 11 септември 2016 година се појавија на скалите на факултет во Скопје. На слика 3 може да се забележат оштетувањата на конструктивниот систем за вертикална комуникација во објектот. Скалите претставуваат прекршена армирано бетонска плоча со дебелина на краци од 12cm и 15cm, и подест со дебелина од 23cm. Распонот на конструкцијата од скалите изнесува 8.6m, со ширина од 2.0m, споени до надворешниот ѕид од внатрешниот двор на факултетот од едната страна, и метална ограда од другата страна. Скалите претставуваат главна вертикална комуникација (од вкупно две) за поврзување на приземјето со првиот и вториот кат од објектот.

Сл. 3. Оштетувања на армирано бетонски скали од дејство на земјотрес

Од слика 3 јасно може да се забележи пукнатина на плочата, на прекршувањето од одмаралиштето и горниот крај од скалите. Станува збор за сериозно оштетување на носивата конструкција. Исто така може да се забележи и пукнатина на мермерните плочи од меѓукатната конструкција на првиот кат. Исто така, при движењето на скалите, приметени се вибрации, кои што не се во препорачаните граници и се прилично осетливи и незгодни за минувачите. Поради тоа скалите се ставени вон употреба, иако станува збор за главната вертикална комуникација со вториот кат.

Санацијата, како што е веќе кажано, е предвидена со поставување на две челични греди UPE300 по должината на скалите, на меѓусебно растојание од 150cm. Поврзувањето со постојната армирано бетонска конструкција е со анкери кои се поставуваат преку појасот на челичниот профил, во бетонската плоча.

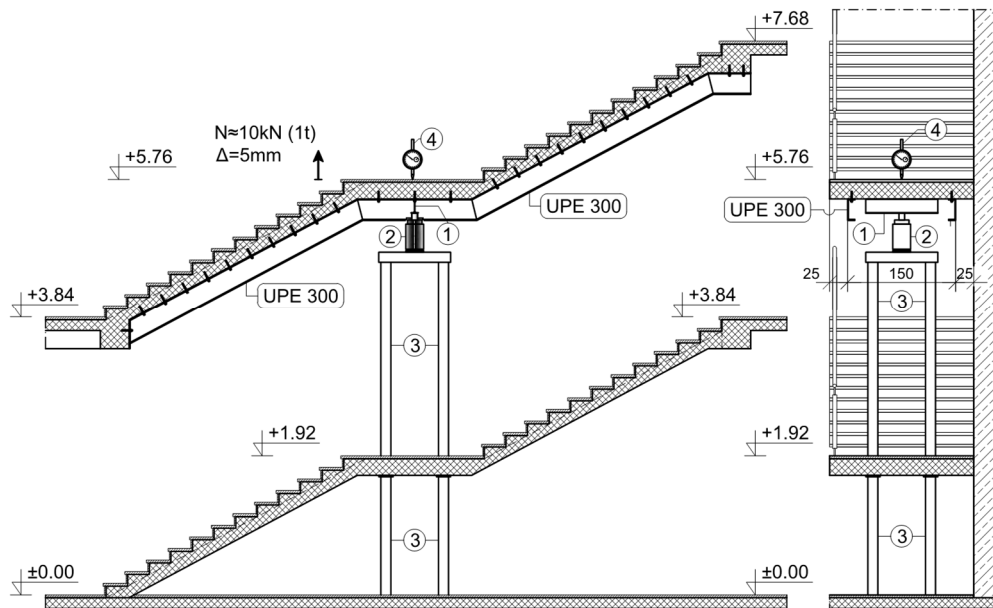
Сл. 8. Диспозиција на елементи за санација  
(1) траверза, (2) преса, (3) монтажне скеле, (4) уклономер

- Прва фаза е подигање на конструкцијата за 5mm, што одговара на сила од 10kN (1t). За подигање на скалите, предвидена е подконструкција која е прикажана на слика 8.
- Втора фаза е поставување на челичните носачи под бетонската плоча. Поставувањето се врши според прикажаното на слика 8. Првиот и последниот анкер на секој од краците се

Изведбата е извршена согласно прикажаната скица и предадената проектна документација. За подигање на конструкцијата користена е 5t преса со манометарско отчитување на нанесената сила. Контрола на подигањето е извршено со механички компаратор (угибомер) со точност од 0.05mm.

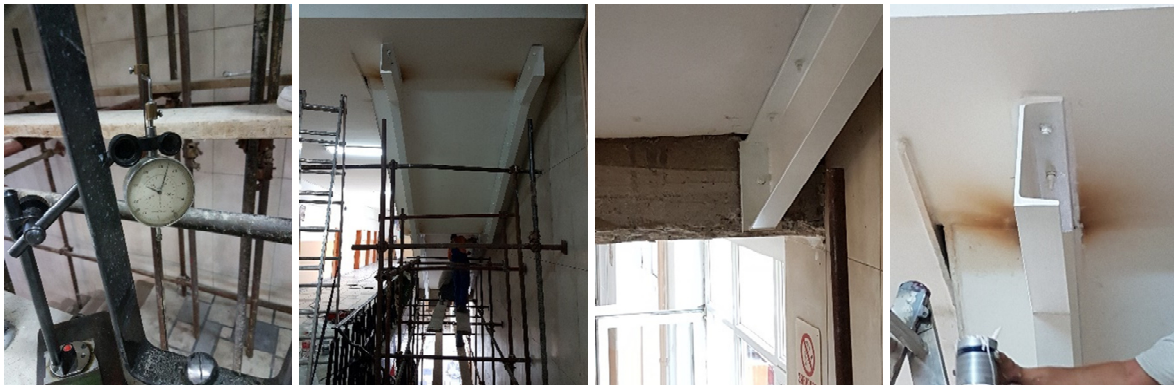
Сл. 9. Изведба на конструкција за санација и зајакнување

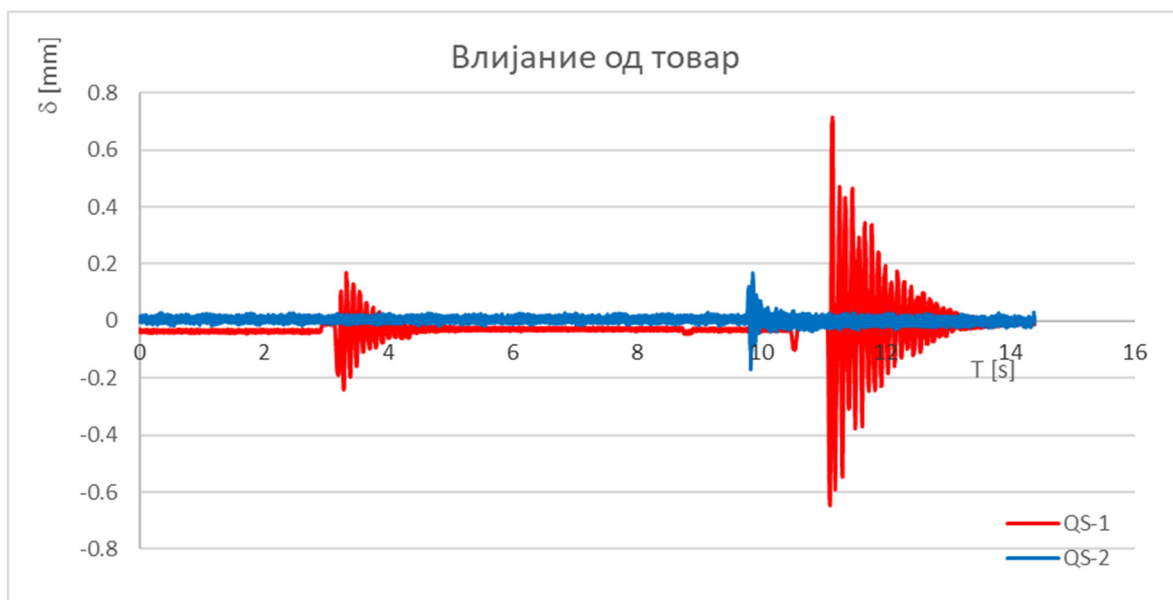
Сл. 11. Резултати од испитувањето

На слика 11 компаративно се прикажани резултатите од товарењето и одговорот на конструкцијата. Дијаграмот QS-1 е за чиста АБ конструкција, со одговор на двата вида на товарење, при овој случај максималното поместување од импулсивниот товар изнесува 0.731mm, пригушување со траење од 2.366 секунди, каде што фреквенцијата на сопствените вертикални осцилации изнесуваат 0.42Hz, кој е во опсегот на недозволените вредности. Дијаграмот QS-2 е

за подобрена носивост на ново изведената спрегната конструкција, каде при исти услови на товарење добиени се максимални поместувања од 0.157mm, и пригушување со траење од 0.261 секунда, каде што фреквенцијата на сопствените вертикални осцилации изнесува 3.41Hz, кои ги задоволуваат пропишаните вредности. Директно нанесениот товар е во опсегот на точноста на мерење на мерниот инструментариум и воопшто не се приметени влијанијата, што значи дека конструкцијата има значително поголема крутост од настанатата состојба на носивост.
