# **ВТОРА КОНФЕРЕНЦИЈА ЗА ХИДРОЈАЛОВИШТА**

## ПОЧЕТНАТА ФАЗА НА КОРИСТЕЊЕ НА ХИДРОЈАЛОВИШТАТА – КРИТИЧНА ЗА СТАБИЛНОСТА НА ЈАЛОВИШНИТЕ БРАНИ

## THE STARTING PHASE OF USE OF TAILINGS STORAGE FACILITIES – CRITICAL FOR THE STABILITY OF TAILINGS DAMS

## 1. ОСНОВНИ ПАРАМЕТРИ НА ЈАЛОВИШНАТА БРАНА САСА 4

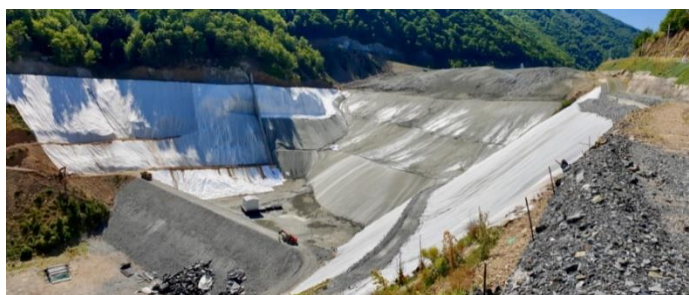
Сл. 1.1. Јаловишна брана и таложно езеро Саса 4, состојба во февруари 2020 г.

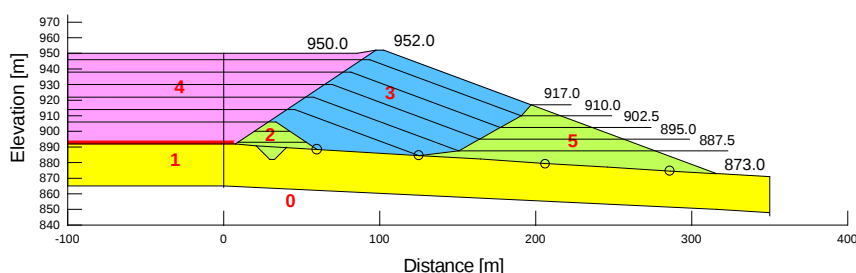
Сл. 1.2. Репрезентативен напречен пресек на јаловиште 4 според изведена состојба, модел со геомембрана во речното корито. Ознаки: 0 - карпеста основа, 1 - депониран нанос (со променлива длабочина), 2 иницијална брана (круна  $b=5.0$  m, проектирана на 906.0, изведена на 905.0), 3 - песочна брана (финална кота 952.0 mnv,  $b = 5.0$  m, оска на профил  $X=100$  m), 4 - таложно езеро (максимално водно ниво 950.0 mnv), 5 - низводен насип од руднички камен (круна на 917.0 mnv)

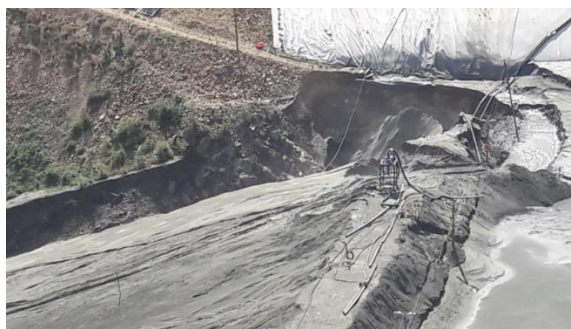
Слика 3.1. Оштетување во десниот дел на јаловишната брана, состојба на 14.9.2020 г.

Цениме дека почетното провирање вода во зона на круната на браната во близина на десниот бок на долината е резултат на недозволена филтрација. Таа не може да се опише со востановените модели за стационарна и нестационарна филтрација, базирани на принципите на механиката, туку се објаснува само со инженерски резон. Недозволената филтрација се состои од патишта на концентрирана филтрација, кои ако добијат прогресивен карактер може да ја загорзат стабилноста на одредени делови или на целата насипна конструкција. Таа е предизвикана од инцидентна појава на растресита порозна средина изложена на активно дејство на струјниот ток поради проектантски и изведбени грешки или поради неповолен природен амбиент.

Констатирано е дека димензиите на оформениот кратер во десниот дел на браната, со променлива ширина од 2 м во дното до 10 м во круната, со просечна длабочина од околу 5 м, не може да ја загрозат глобалната сигурност на насипната конструкција. Имено, таа е со должина во круната од околу 100 м, а средишниот дел, кој е со максимална височина и е клучен дел за глобалната сигурност, е на доволно растојание од кратерот. Меѓутоа, кратерот мора што поскоро да се пополни со баластен материјал за да се оневозможи негово натамошно проглабочување и проширување.

Првата фаза од санацијата на оштетувањето на јаловишната брана Саса 4 се однесува на стабилноста на браната. Оваа фаза е ургентна и треба да се искористат моментните поволни временски услови (без врнежи) и однесениот материјал во десниот дел од браната (јаловиштен песок) да се замени со соодветен локален материјал, за кој ги истакнуваме следните препораки:

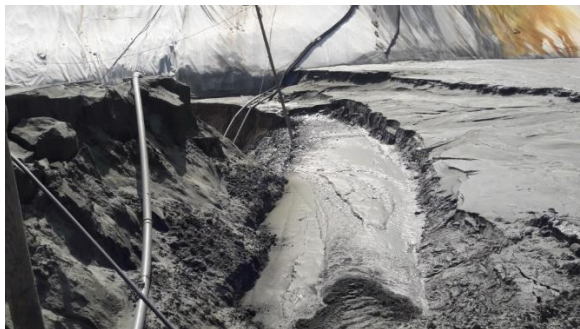
Низ тој отвор истекла околу 5,000 м<sup>3</sup> вода од таложното езеро, која била над јаловишната кал во езерото (слика 3.2) и, поради денивелацијата од горна до долна вода (околу 23 м), протекувањето развило голема кинетичка енергија. Таа енергија се ослободила со значителна ерозија на низводниот дел од јаловишната брана, (слика 3.3). Отворот од круната до ножицата е со височина  $H = 910 - 885 = 25$  м, широк во дното околу 2.0 м, а во круната околу 10 м, со просечна длабочина (нормално на првобитната косина со наклон 1:2.7) околу 5 м. Проценето е дека бил однесен околу 3,000 м<sup>3</sup> јаловиштен песок од телото на браната..

Слика 3.2. Отвор низ круната на браната каде што истекла складираната отпадна вода

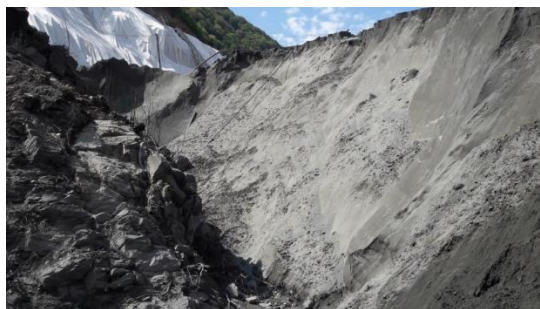
Слика 3.3. Однесен јаловиштен песок од низводното тело на браната во непосредна близина на десниот бок
