Дарко НАКОВ¹, Тони АРАНЃЕЛОВСКИ², Дејан ЈАНЕВ³

ПОПРАВКА И САНАЦИЈА НА ПРЕФАБРИКУВАНИ АРМИРАНОБЕТОНСКИ ПОРТАЛИ

REPAIR AND REHABILITATION OF PREFABRICATED REINFORCED CONCRETE PORTAL FRAMES

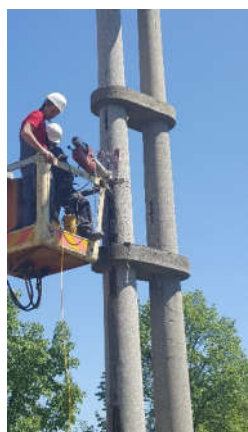
Сл. 5. Вадење на кернови од столб

Испитувањето на јакоста на притисок на бетонот е извршено со вадење и испитување на кернови.

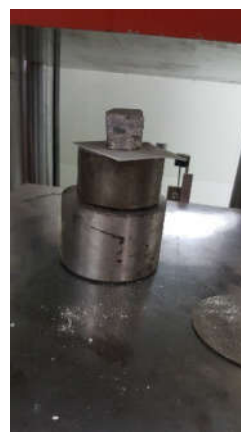
Сл. 6. Испитување на јакост на притисок

Примерок	Димензии	Волумен	Тежина	Волуменска тежина	Јакост на притисок
Бр.	a/b/c [mm]	V [m ³]	G [g]	γ [kN/m ³]	f_c [mPa]
1	50.1/50.2/40.3	0.00010135	253.69	25.03	44.74
2	49.1/50.2/41.0	0.00010208	254.91	24.97	38.90
3	48.6/49.5/41.5	0.00009983	247.19	24.76	39.30
