## ПУКНАТИНИ КАЈ АРМИРАНОБЕТОНСКИ КОНСТРУКЦИИ ОД СПРЕЧЕНИ ПРИНУДНИ ДЕФОРМАЦИИ – ПРИМЕРИ ОД ПРАКСА

Во овој труд анализирани се последиците од занемарувањето на овие ефекти на два реални примери од пракса: безредова меѓукатна конструкција на армиранобетонска зграда и армиранобетонски сид во состав на резервоар за вода.

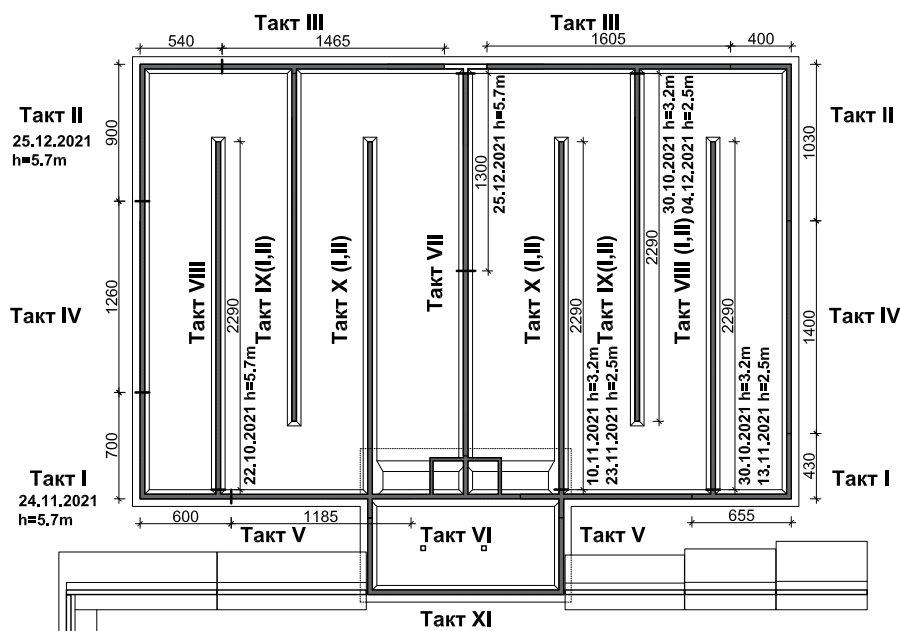
Сл. 6. Тактови на бетонирање

Сè до моментот на појавата на пукнатините целосно е изведена само темелната плоча и дел од армиранобетонските сидови. Направен е план за бетонирање на сидовите во 11 тактови, според кој некои сидови се изведени со целата висина од 5.7m, а други најпрво се избетонирани до висина 3.2m, а потоа уште дополнителни 2.5m. Тактовите на бетонирање и нивното време на изведба се прикажани на Сл. 6.

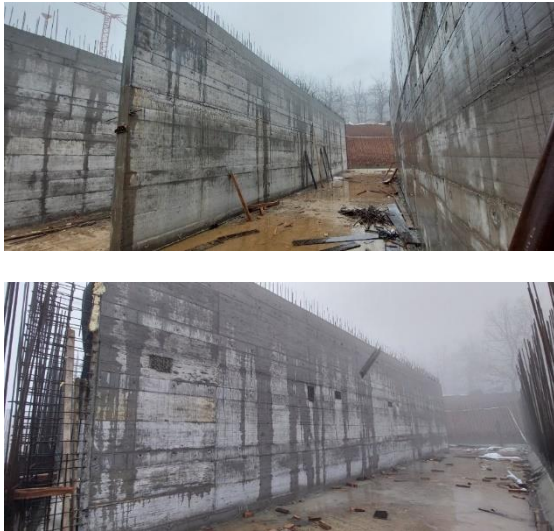
Сл. 7. Изведени сидови

На сидовите VIII, IX и X, кои по висина се бетонирани во два такта (од 3.2m и 2.5m) неколку дена по отстранување на оплатата, евидентирани се поголем број на пукнатини чиј распоред е регистриран при првиот визуелен преглед на објектот.

На Сл. 7 се прикажани дел од изведените сидови, а на Сл. 8 неколку од регистрираните пукнатини.

За да се утврди широчината на настанатите пукнатини, извршено е нивно мерење со помош на дигитална камера за пукнатини. Прецизно е констатирана местоположбата и правците на развој на пукнатините, како и нивната широчина.

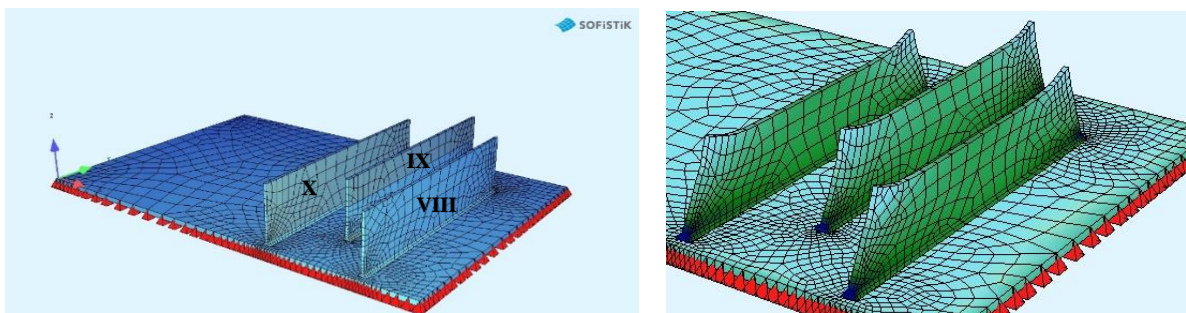
За да се констатираат причините за настанатите оштетувања на објектот, по извршениот увид на лице место, утврдениот вид, распоред и широчина на настанатите пукнатини, како и прегледот на доставената документација, спроведена е нумеричка и теоретска анализа.

Во софтверскиот пакет SOFiSTiK (ver. 2020) направен е нумерички модел (Сл. 10) на изведените делови од конструкцијата до моментот на забележувањето на пукнатините.

Сл. 10. Изглед на нумеричкиот модел (лево) и деформирана слика на сидовите (десно)
