ŽIVEO AKVADUKT! DOPRINOS GEOTEHNIKE

REZIME

LONG LIVE THE AQUEDUCT! CONTRIBUTION OF GEOTECHNICS

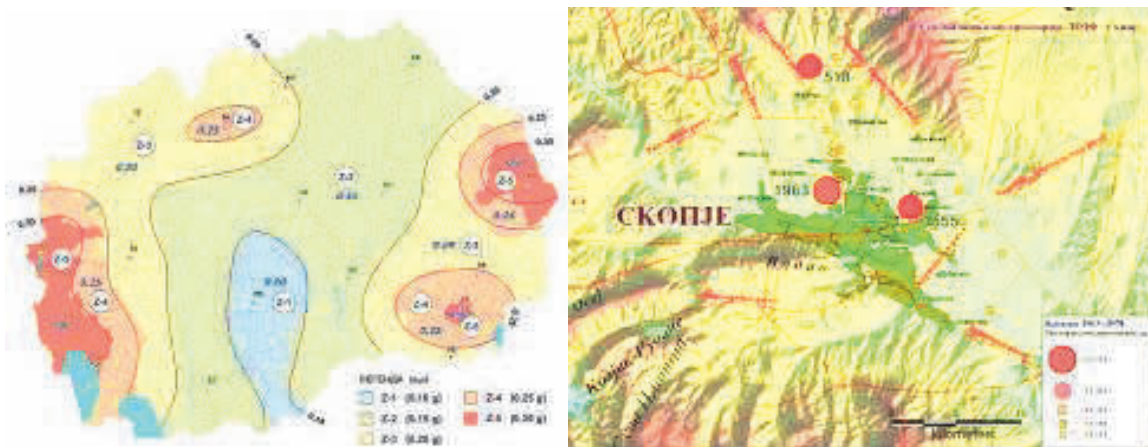
Sa geotektonskog aspekta, lokacija spada u područja sa maksimalnim intezitetom zemljotresa od IX stepeni, koliki je i bio onaj iz 1963. god.

Slika 5. Karta seizmičkog zoniranja Makedonije za povratni period od 475 god. (levo) i epicentralna karta zemljotresa na teritoriji Skoplja 1963-1970 (akvadukt je u blizini događaja iz 1963.) (desno)
Figure 5. Map of seismic zoning of Macedonia for return period of 475 years (left) and epicentral map of Skopje's earthquakes 1963-1970 (the aqueduct is in the proximity of the 1963 earthquake) (right)
