**MT - 10**

## САНАЦИЈА НА ШТЕТА ОД ЗЕМЈОТРЕС НА АРМИРАНО БЕТОНСКИ СКАЛИ

Владимир ДАМЈАНОВСКИ<sup>1</sup>, Денис ПОПОВСКИ<sup>2</sup>, Миле ПАРТИКОВ<sup>3</sup>

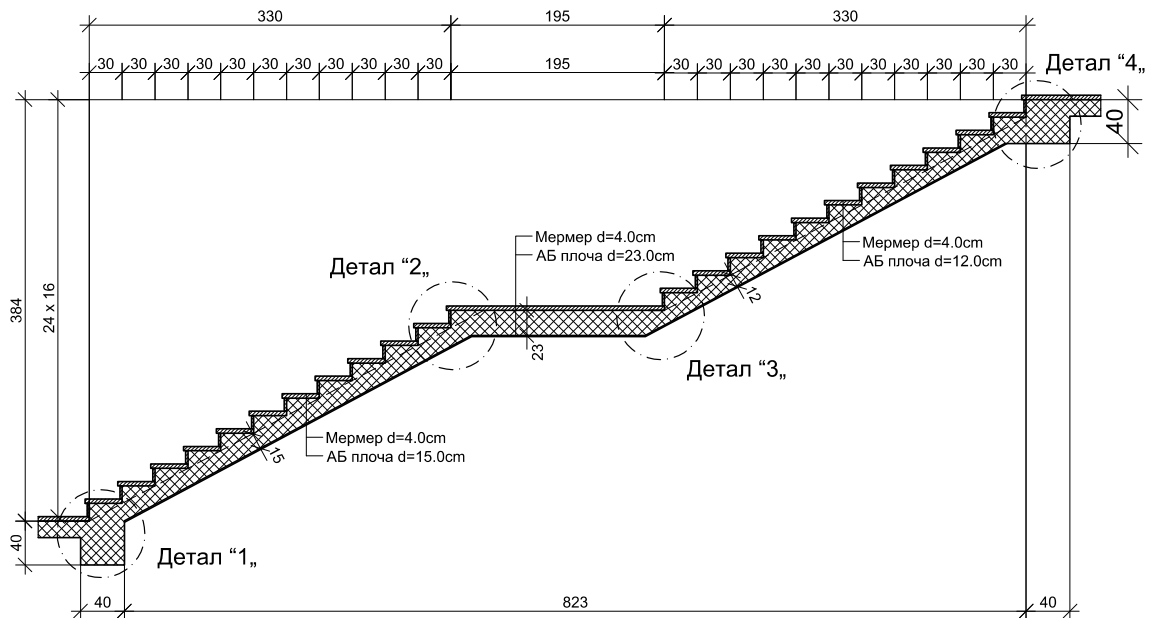
Сл. 4. Попречен пресек на постоечка состојба

За потребите на понатамошните анализи и зафати, извршено е премерување на конструктивниот систем околу скалите. Определени се димензиите на гредите и столбовите, дебелината на носивиот дел од скалите, како и извршени се мерења на сите елементи кои претставуваат основно натоварување. Поради затвореноста на конструктивните носиви елементи (греди и столбови) со внатрешна фасада од малтер, мермерни плочи и спуштен плафон, а со цел на недеструктивна операција на макроскопската оскултација, димензиите на гореспоменатите елементи се добиени со употреба на профометар преку местоположбата на главната арматура.

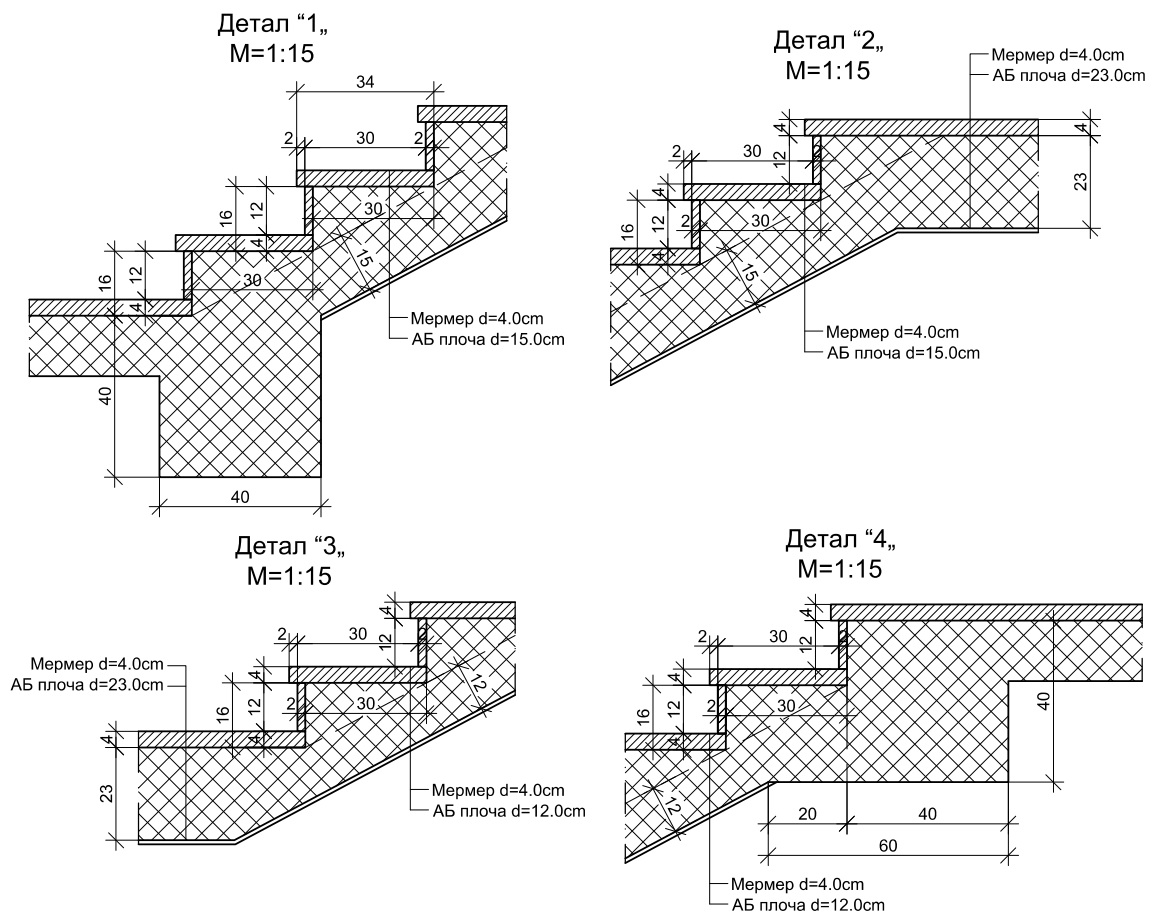
Сл. 5. Детали на постоечка состојба

Скалниците се со просечна висина од 16cm и просечна ширина од 30cm, додека газиштата на скалите се мермерни плочи со дебелина од 4.0cm, со дополнителни вертикални мермерни плочки со дебелина од 2.0cm на висината од скалниците.

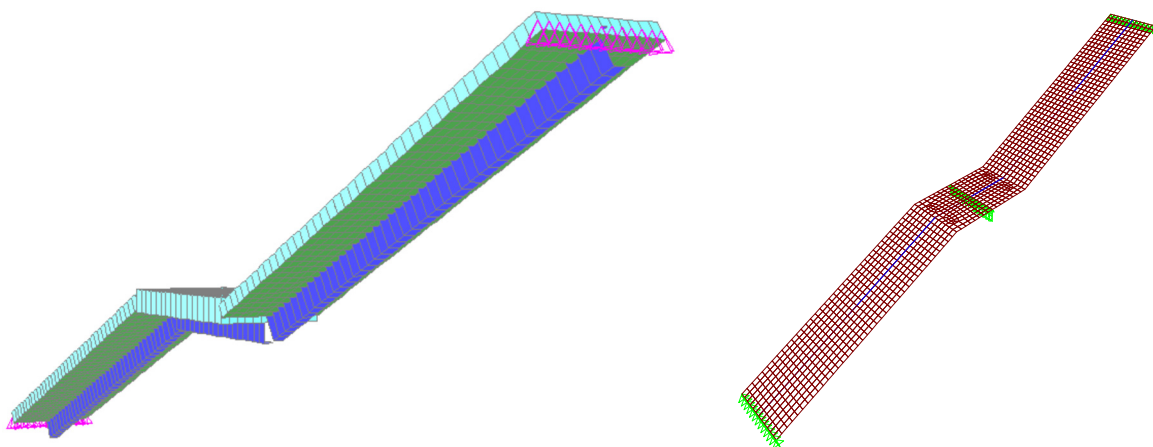
Анализата на конструктивните елементи е извршена преку нелинеарна анализа за тродимензионален модел со конечни елементи. Во моделот се нанесени постојаните товари кои скалите ги имаа и пред оштетувањето, товарот од конструкцијата за санација, челичните носачи. Нанесен е и товар од луѓе според важечките регулативи во Македонија. Дебелината на елементите е земена според реалните измерени димензии, квалитетот на бетонот е C20/25 додека квалитетот на челикот е S235JR.

Сл. 6. Приказ на математички модел

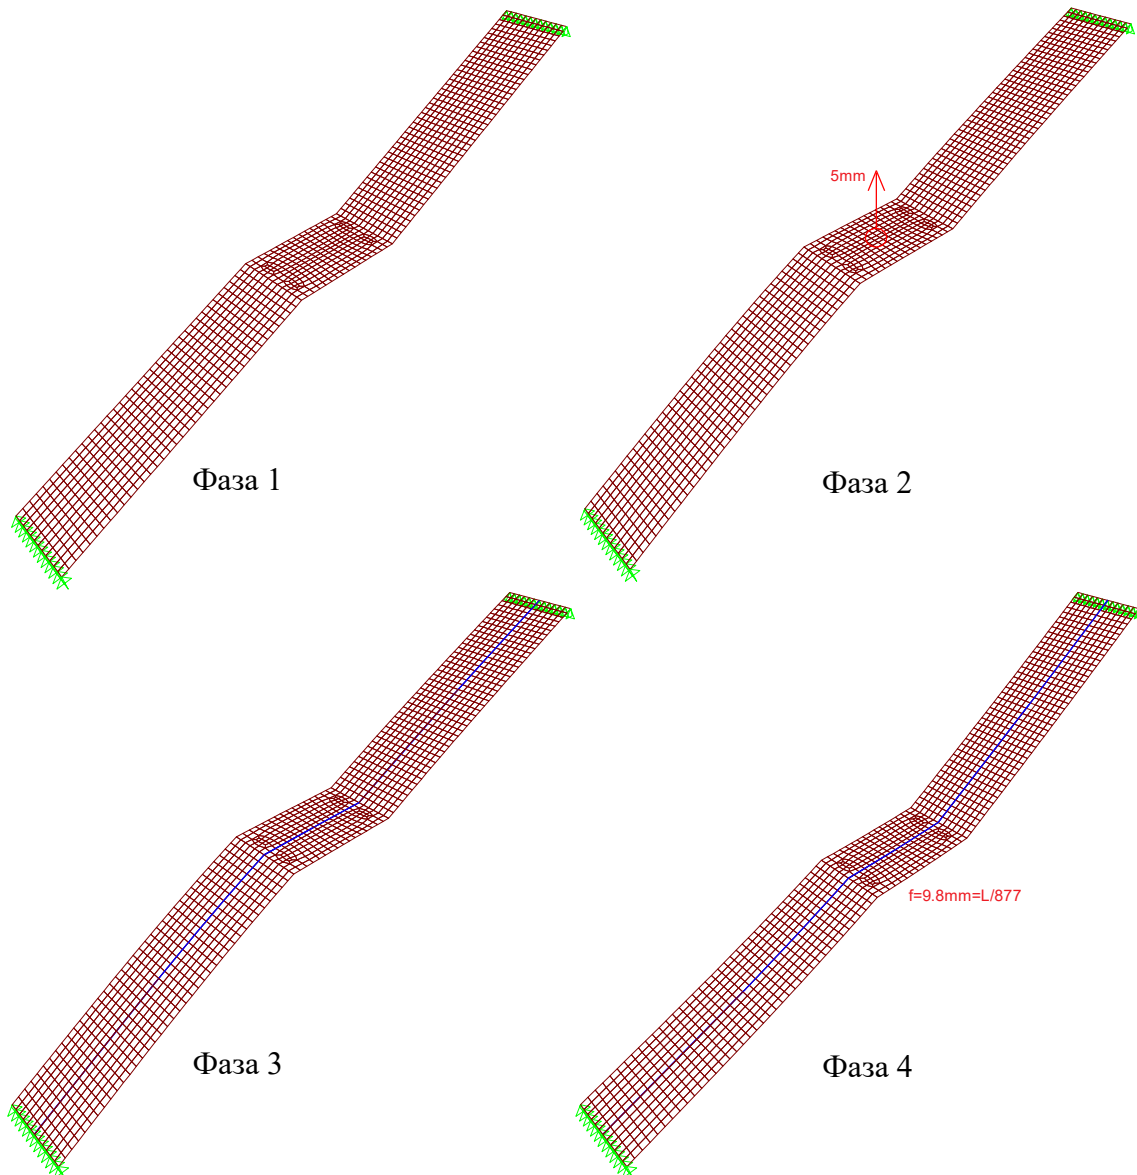
експлоатација. Во втора фаза се врши подигање на конструкцијата, во средината на одмаралиштет, кое изнесува 5mm вертикално нагоре. Со подигањето на конструкцијата се овозможува понатамошно преднапрегање на конструкцијата а со тоа и спрегање на двата материјали. Во таква состојба, подигната за 5mm на одмаралиштето, нанесена е новата челична конструкција. Последната фаза е релаксирање на конструкцијата. Како што веќе е кажано, во оваа фаза, при спуштањето на конструкцијата, се врши спрегање на двата материјали т.е. челикот се активира и на постојаните товари, а не само на корисните што би било случај доколку се вгради челичната конструкција без „преднапрегање“ на бетонската.

Сл. 7. Фази на товарење на математички модел

По извршените анализи на елементите од попречниот пресек и извршената нелинеарна анализа во фази добиени се попречните пресеци на елементите. За носачи усвоени се UPN300 топовалани профили, додека врската со бетонската плоча е со хемиски анкери. Изведбата е предвидена во фази и тоа:

- Прва фаза е подигање на конструкцијата за 5mm, што одговара на сила од 10kN (1t). За подигање на скалите, предвидена е подконструкција која е прикажана на слика 8.
- Втора фаза е поставување на челичните носачи под бетонската плоча. Поставувањето се врши според прикажаното на слика 8. Првиот и последниот анкер на секој од краците се

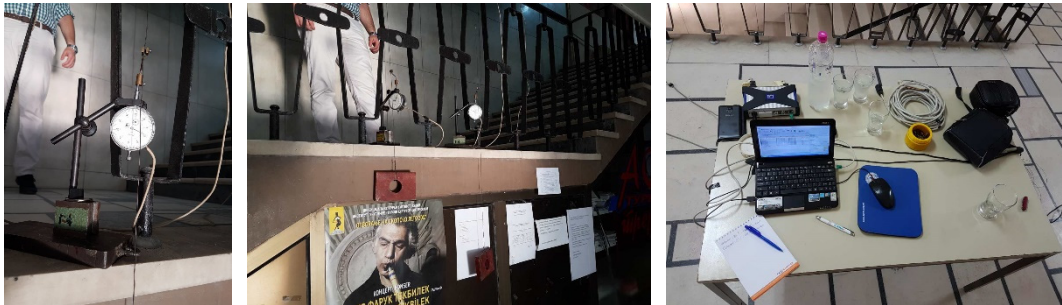
Сл. 10. Мерна опрема за испитување

На слика 10 е прикажана мерната опрема на која се приклучени електронски компаратори со мерен опсег од 25mm и точност од 0.05mm, стратешки поставени по должината на скалите. Поради специфичноста на статичкиот систем, товарот е нанесен на средина од распонот, со директно нанесување, како и со импулсивен удар од висина од 500mm.
